Janusz Górecki

Muzeum Pierwszych Piastów na Lednicy

Brzegowe umocnienia obronne Ostrowa Lednickiego

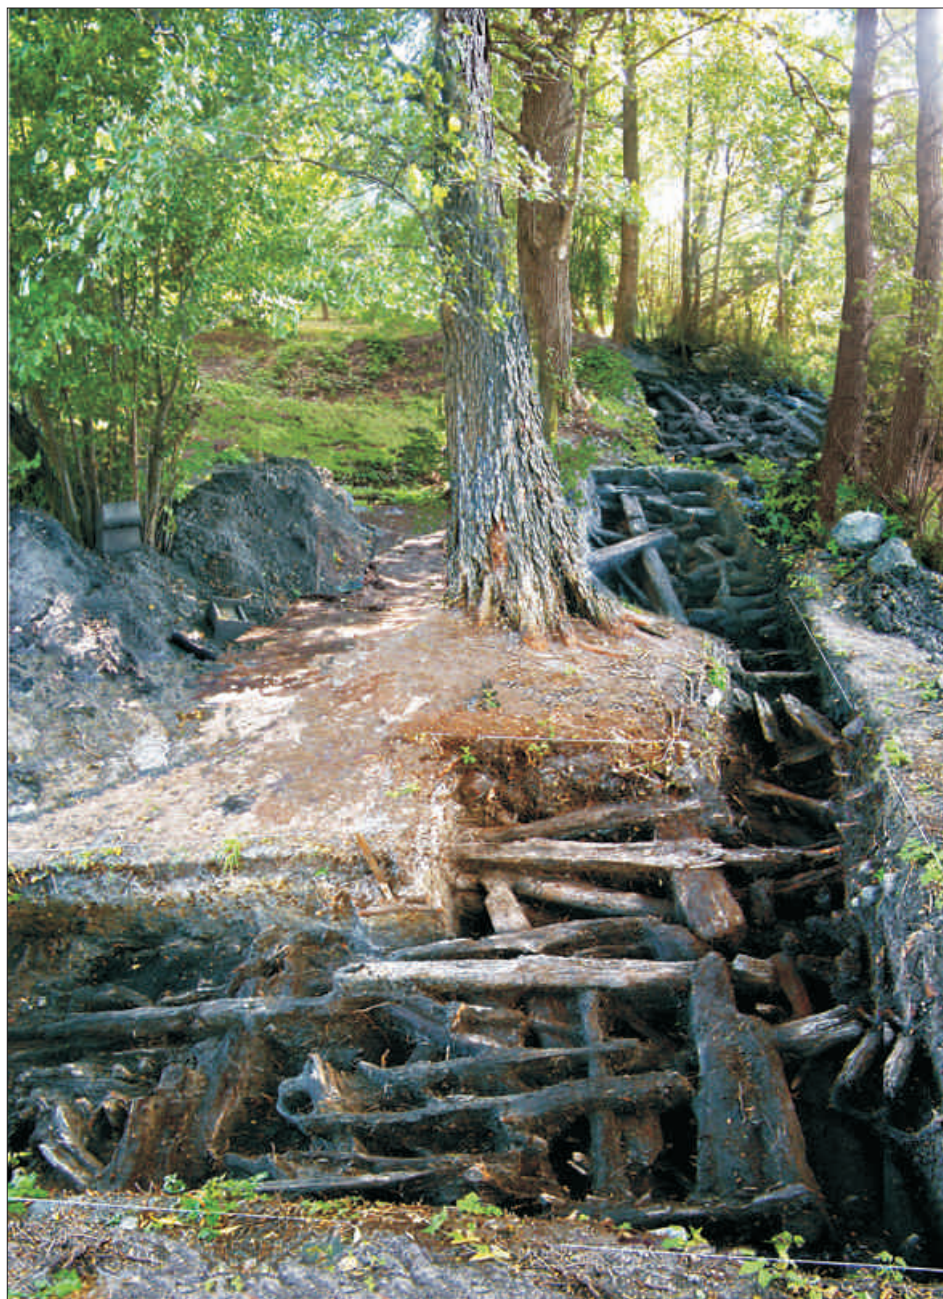
Fot. 1. Widok ogólny części umocnień brzegowych Ostrowa Lednickiego (fot. W. Kujawa)
*General view on the part of the strengthening constructions of the shore of Ostrów Lednicki
(photograph by W. Kujawa)*

Maksymalna (uchwycona w badaniach) szerokość konstrukcji dochodziła do 800 cm (fot. 1). Ich faktyczna rozległość była jednak większa, bowiem oprócz umocnień zbudowanych na lądzie występują również ich znaczne fragmenty tkwiące w namulisku jeziornym. Wśród materiału wykorzystanego do budowy wyróżnić można poziome i pionowe elementy konstrukcyjne oraz materiał skalny.

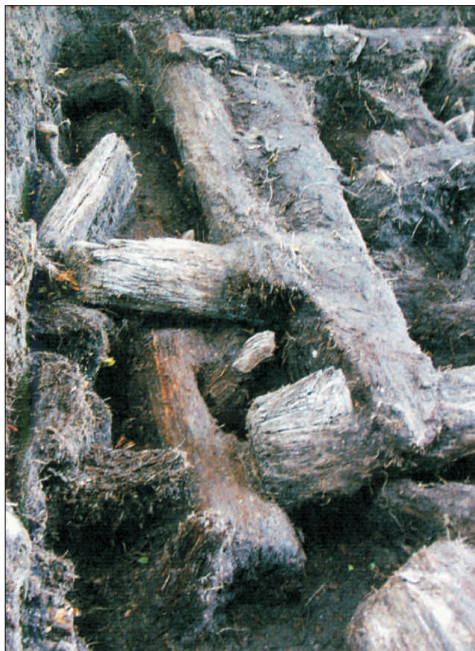
Fot. 2. Jedna ze stężniowych belek budujących brzegową konstrukcję (fot. W. Kujawa)
Example of the wooden breakwater beams making up the construction of the shore (photograph by W. Kujawa)

Poziome elementy konstrukcyjne to zarówno belki wzdłużne jak i legary poprzeczne oraz stężnie (fot. 2). Na belkach spągowych – wzdłużnych, wsparte były belki poprzeczne, z kolei stężnie wiązały pale. W rezultacie układ belek tworzył pewien modułowy system kratownic (rodzaju skrzyniowej konstrukcji) o bokach długich w granicach od 210-320 cm dla elementów wzdłużnych oraz 210 do 230 cm dla legarów poprzecznych (fot. 3; ryc. 7-8).

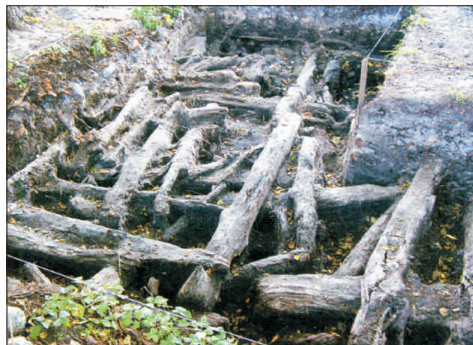
Fot. 3. Modułowy element konstrukcyjny umocnień tworzący skrzynie - kratownice (fot. W. Kujawa)
Modular element of the strengthening constructions - chests (gratings) (photograph by W. Kujawa)

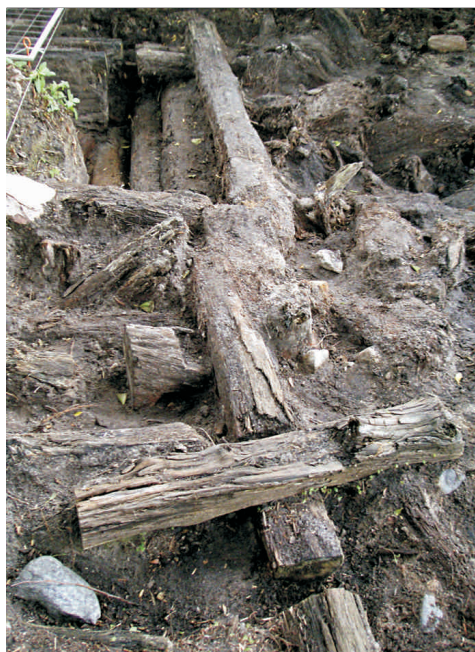
Fot. 4. Przykład ciesielskiej obróbki belki legarowej (fot. W. Kujawa)
Example of the carpentry processing of a ground beam (photograph by W. Kujawa)

Belki, nosiły wielokroć ślady ciesielskiej obróbki – zakończenia spągowych elementów intencjonalnie zaciosywano w celu łatwiejszego osadzenia w nich belek wyższego poziomu (fot. 4). Szerokość belek wahała się w granicach od 10 do 30 cm. Niektóre z nich zakończone były hakami długimi od 20 do 35 cm, z kolei prostokątne wycięcia stężni miały wymiary 10 x 25 cm.

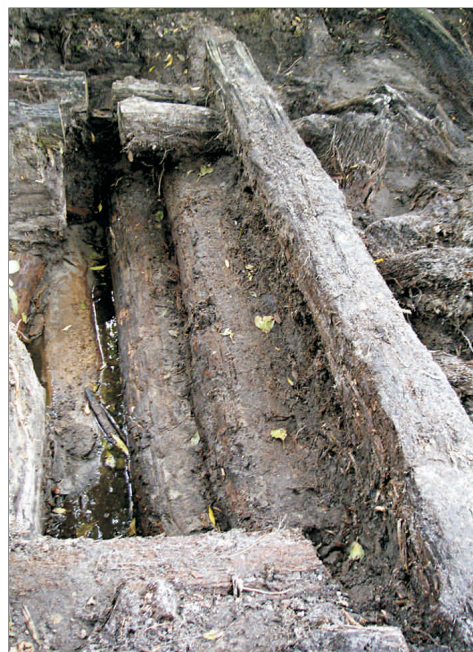
Fot. 5. Odcinek konstrukcji brzegowej (wzmocnienia kratownicy) - tzw. ściana oporowa (fot. W. Kujawa)
Section of the construction on the shore (strengthening of the grating) - so called retaining wall (photograph by W. Kujawa)

Obok kratownic w warstwie budowlanej wystąpiły także inne elementy konstrukcyjne, tj. schodkowo uformowana ściana (ściślej zaś fragment skrzyniowego elementu konstrukcyjnego) z której zachowało się 5 potężnych dębowych belek o średnicach dochodzących do 30 cm. Odslonięto ją na odcinku długim ok. 5 m (fot. 5). Jej wysokość osiągała 90 cm (108,90/87-108.21/00 m. n.p.m).

Schodkową ścianę uformowano w taki sposób, że jej belkę spagową wysunięto najdalej w kierunku wschodnim. Każda z belek poziomu wyższego nachodziła częściowo na belkę niższą i przesunięta była ok. 20 cm na zachód. W rezultacie powstawał stopień, który stabilizował każdy poziom konstrukcji. Ściana pochylona była nieznacznie w stronę jeziora. Od strony wody dochodził do niej, szeroki na 2 m, pas zwalonych bierwion z pomiędzy których wystawały główki pali nachylone w kierunku jeziora. Suponować można, że beładnie zalegające bierwiona, to być może zwalone górne poziomy ściany, z kolei ukośnie wbite przed ścianą pale (w odległości 30-50 cm od siebie), to pozostałości „pilotowania” skrzyniowo-kratownicowej konstrukcji oraz wzmacniające całą tą konstrukcję od czoła kolejne relikty pali osadzanych w trzech rzędach. Niezależnie od pali zlokalizowanych na pobrzeżu wyspy występują one również w środowisku wodnym, gdzie natrafiono na ich liczne relikty.
