**KONSERWACJA
DREWNA
ZABYTKOWEGO**
MIĘDZY TEORIA I PRAKTYKĄ

Redakcja
Antoni Pelczyk, Andrzej M. Wyrwa

DZIEKANOWICE – LEDNICA 2011

BIBLIOTEKA STUDIÓW LEDNICKICH, tom XXIII
Seria A, tom 4

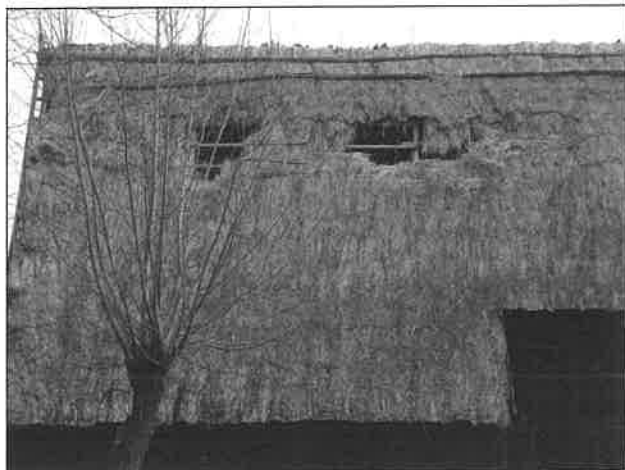
Il. 1. Początek procesu korozji biologicznej wywołany niszcycielską siłą wiatru. Nieszczelność pokrycia dachowego jest główną przyczyną złego stanu technicznego drewnianych konstrukcji, co w efekcie prowadzi do zawilgocenia, zagrzybienia i porażenia przez owady, WPE – Dziekanowice, fot. A. Pelczyk 2006.

1. Beginning of the biological corrosion process triggered off by the destructive wind force. The leakiness of roofing is the main cause of bad technical condition in timber constructions, which turn out to be damp, become mouldy, and are affected by insects, the Wielkopolska Ethnographic Park – Dziekanowice, photograph by A. Pelczyk 2006.

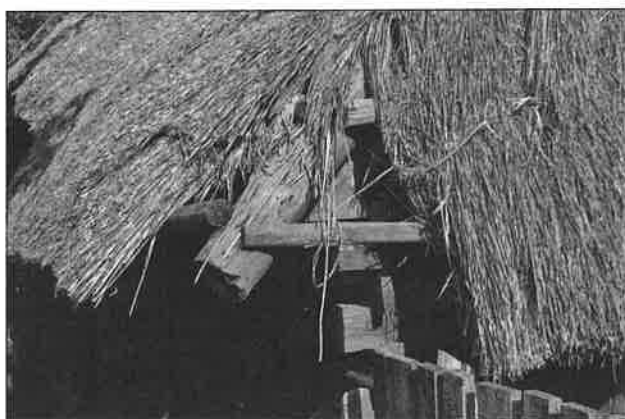
Il. 2. Postępująca degradacja biologiczna więźby dachowej na skutek wyczesania przez wiatr słomy z poszycia dachowego, WPE – Dziekanowice, fot. A. Pelczyk 2008.

2. Progressive biological degradation of timber roof truss as a result of wind combing the straw out of the roofing, the Wielkopolska Ethnographic Park – Dziekanowice, photograph by A. Pelczyk 2008.

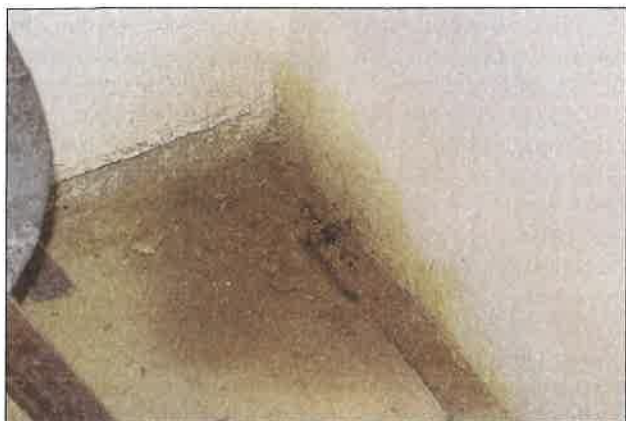
Il. 4. Korozja biologiczna podwaliny spowodowana przeciekającym stropem (Polska), fot. A. Pelczyk 2010.

3. Soaking timber roof truss as a result of the roofing leakiness, the Wielkopolska Ethnographic Park – Dziekanowice, photograph by A. Pelczyk 2010.
4. Biological corrosion of the ground beam caused by the leaking ceiling (Poland), photograph by A. Pelczyk 2010.

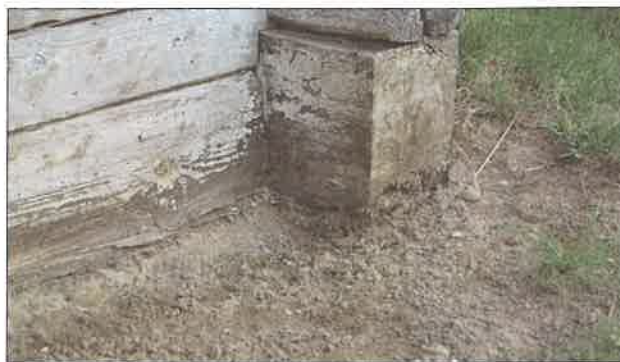
Il. 7. Korozja biologiczna podwaliny złożonej na gruncie (Polska), fot. A. Pelczyk 2011.

7. Biological corrosion of the ground beam (Poland), photograph by A. Pelczyk 2011.
8. Biological corrosion of the ground beam, the Wielkopolska Ethnographic Park – Dziekanowice, photograph by A. Pelczyk 2011.

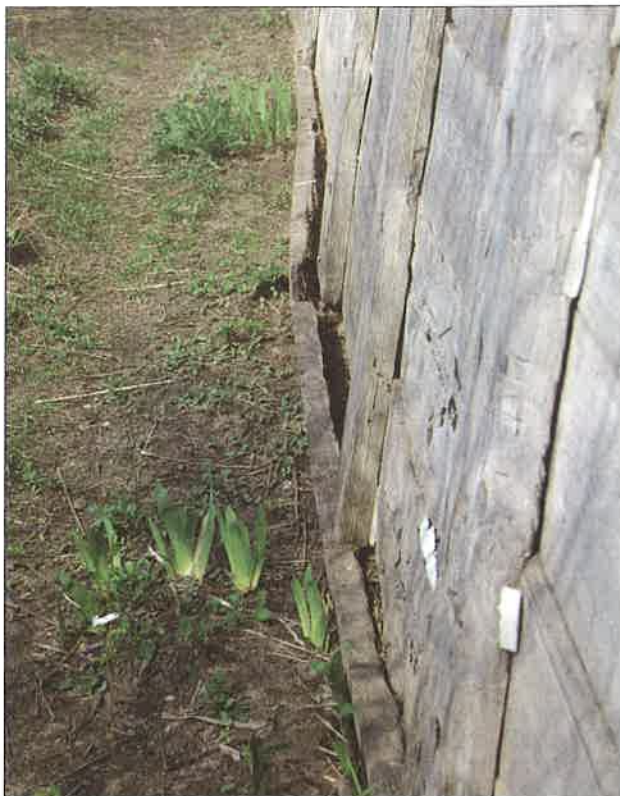
Il. 8. Korozja biologiczna podwaliny złożonej na gruncie, WPE – Dziekanowice, fot. A. Pelczyk 2011.

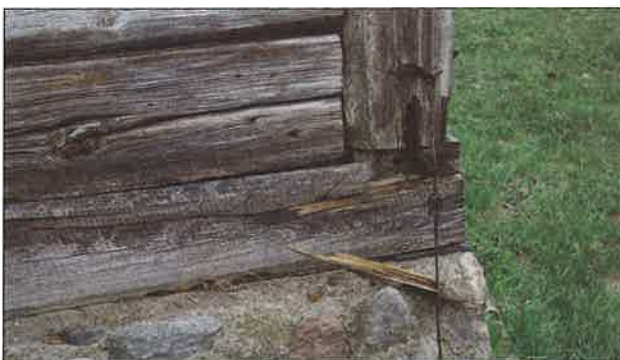
Il. 9. Korozja biologiczna głównych wiązań drewnianej konstrukcji, WPE – Dziekanowice, fot. A. Pelczyk 2011.

9. Biological corrosion of the timber construction main truss, the Wielkopolska Ethnographic Park – Dziekanowice, photograph by A. Pelczyk 2011.
10. Effects of the historical timber impregnation with the use of Xylamit bath method: a) five years after the treatment, the Wielkopolska Ethnographic Park – Dziekanowice, photograph by A. Pelczyk 1987; b) twenty years after the conservator's intervention and isolating the impregnated timber from the clay plaster, the Wielkopolska Ethnographic Park – Dziekanowice, photograph by A. Pelczyk 2010.

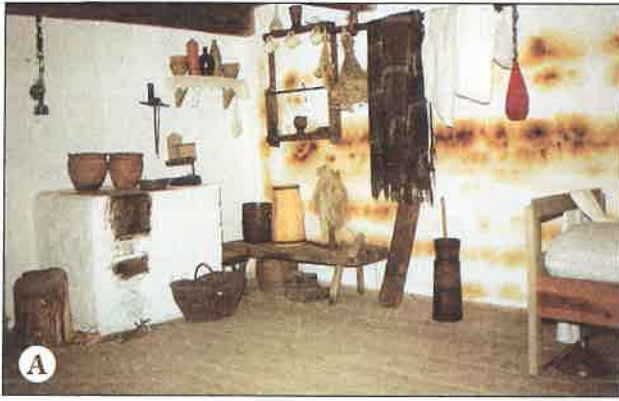
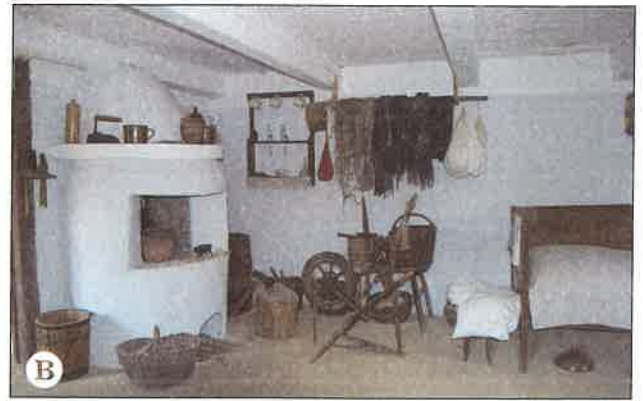
Il. 10. Skutki impregnacji drewna zabytkowego metodą kąpeli w Xylamicie: a) stan po pięciu latach od zabiegu, WPE – Dziekanowice, fot. A. Pelczyk 1987; b) stan po 20 latach od interwencji konserwatorskiej i odizolowaniu zaimpregnowanego drewna od glinianego tynku, WPE – Dziekanowice, fot. A. Pelczyk 2010.

9) Potwierdzeniem tej tezy może być powszechne (do 1987 r.) stosowanie *Xylamitu* – preparatu chemicznego skutecznie zabezpieczającego drewno przed korozją biologiczną i skutecznie broniącego się przed wymywaniem. Niestety, po latach okazało się, że środek ten nie tylko emituje nieprzyjemną woń, ale i stanowi, ze względu na toksyczność, duże zagrożenie dla zdrowia człowieka, co spowodowało, że w latach 80. XX w. wszelkie *Xylamity* straciły atest Państwowego Zakładu Higieny.

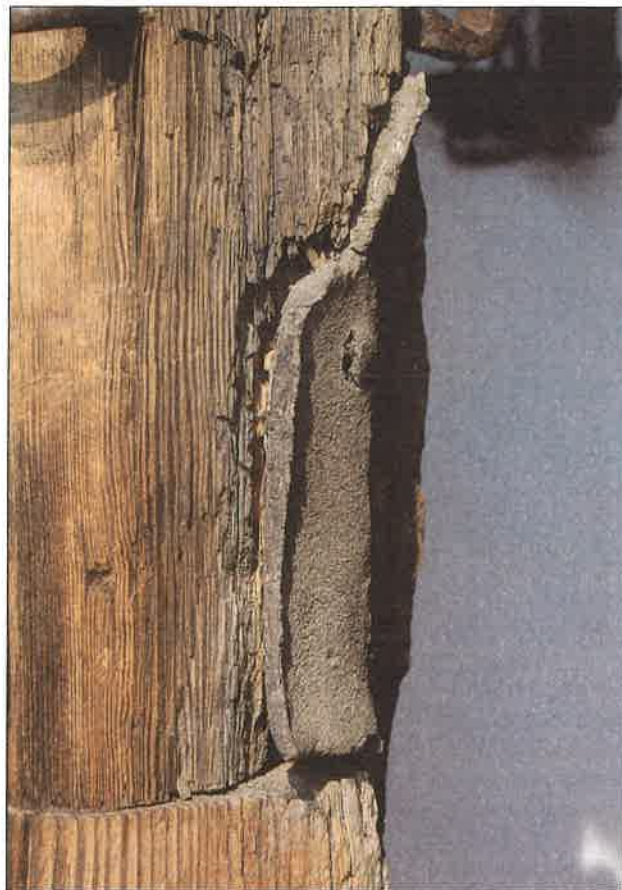
Il. 14. Proces odstawania i kurczenia się płośmy z masy uzupełniającej, WPE – Dziekanowice, fot. A. Pelczyk 2010.

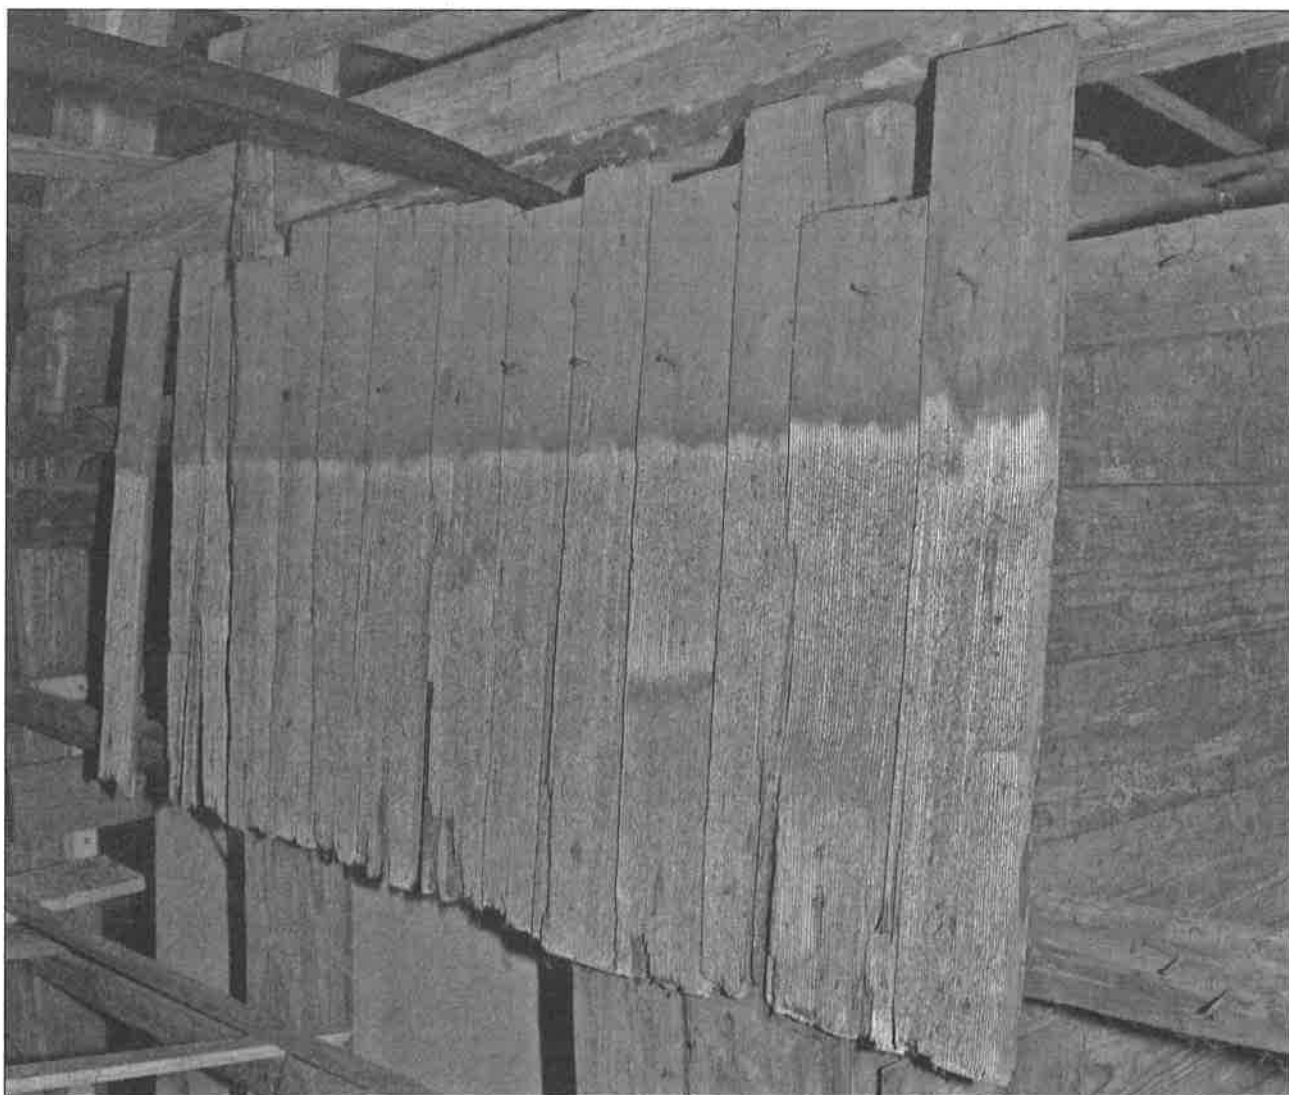
Il. 15. Kościół w Łaziskach. Dawna połać zachodnia dachu nawy – szczyt zachodni (osłonięta dobudowaną w 1507 r. wieżą). Oryginalny gont z czasu budowy kościoła w 1467 r. Fot. A. Konieczny 2008

wieży wraz z izbicą powstał w okresie baroku (il. 11). Jako ciekawostkę można wspomnieć, że na zachodniej połączy dachu kościoła (szczyt zachodnim), osłoniętej dostawioną w roku 1507 wieżą, zachował się oryginalny gont jodłowy z czasu budowy nawy w 1467 roku (il. 15). Gont jest idealnym materiałem do datowania dendrochronologicznego, ponieważ – ze względu na sposób jego wykonania, tzn. promieniste rozczepienie kłosa drewna w kierunku jego rdzenia – zawiera komplet pierścieni przyrostu. Jeden z badanych gontów w Łaziskach zachował nawet resztki kory, co umożliwiło jego pewne datowanie.

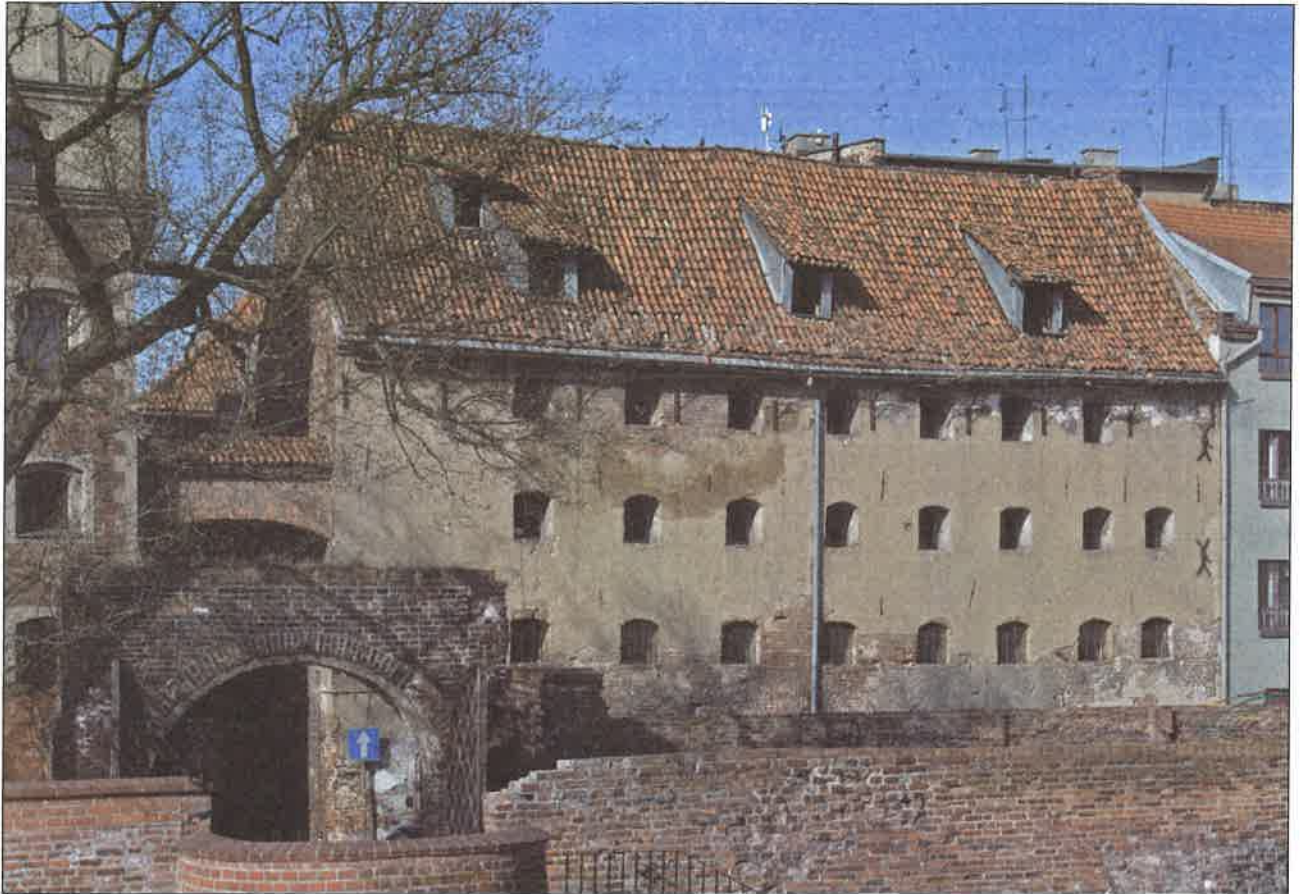
Il. 24. Toruń, spichlerz, ul. Podmurna 13, w widoku od wsch. Stropy nad piwnicą i kondygnacjami I-IV oraz więźba dachowa z 1607 roku. Fot. A. Koniczny 2011

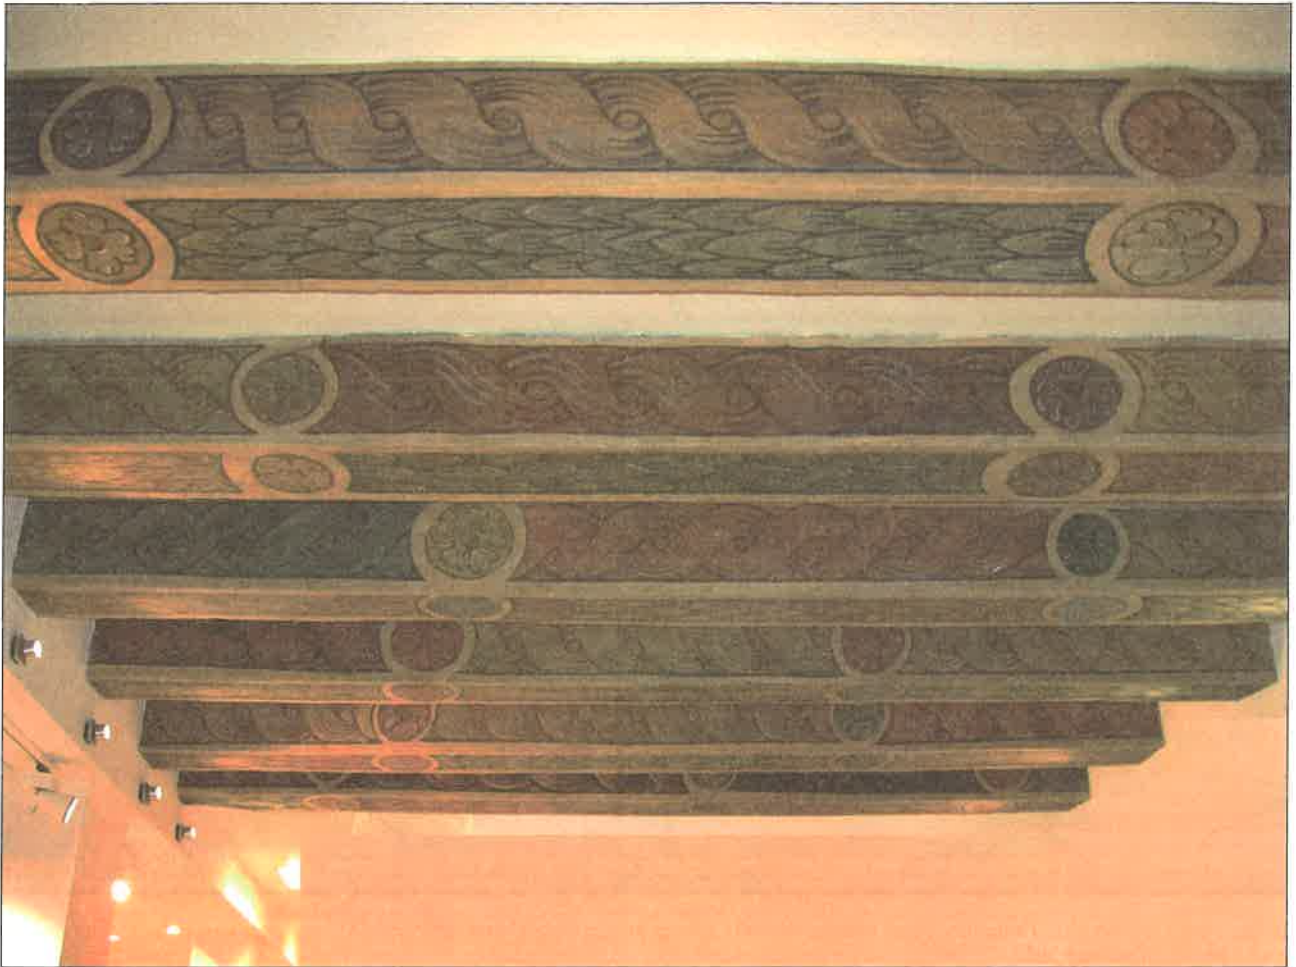
Il. 26. Toruń, kamienica, ul. Szeroka 19. Malowany strop belkowy z 1364 r. Kompleksowe badania dendrochronologiczne konstrukcji drewnianych kamienicy przeprowadzone w 2008 r. Fot. A. Konieczny 2010

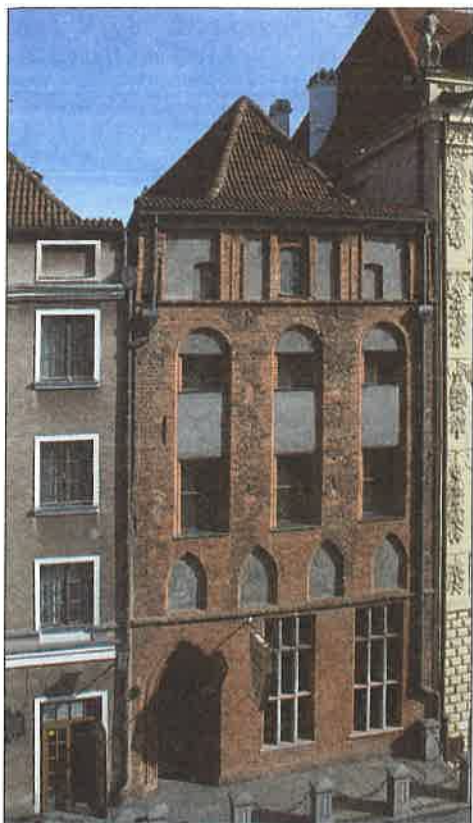
Il. 27. Toruń, kamienica, ul. Żeglarska 10, z najstarszą więźbą dachową nad budynkiem mieszkalnym z 1350 r. Fot. A. Konieczny 2009

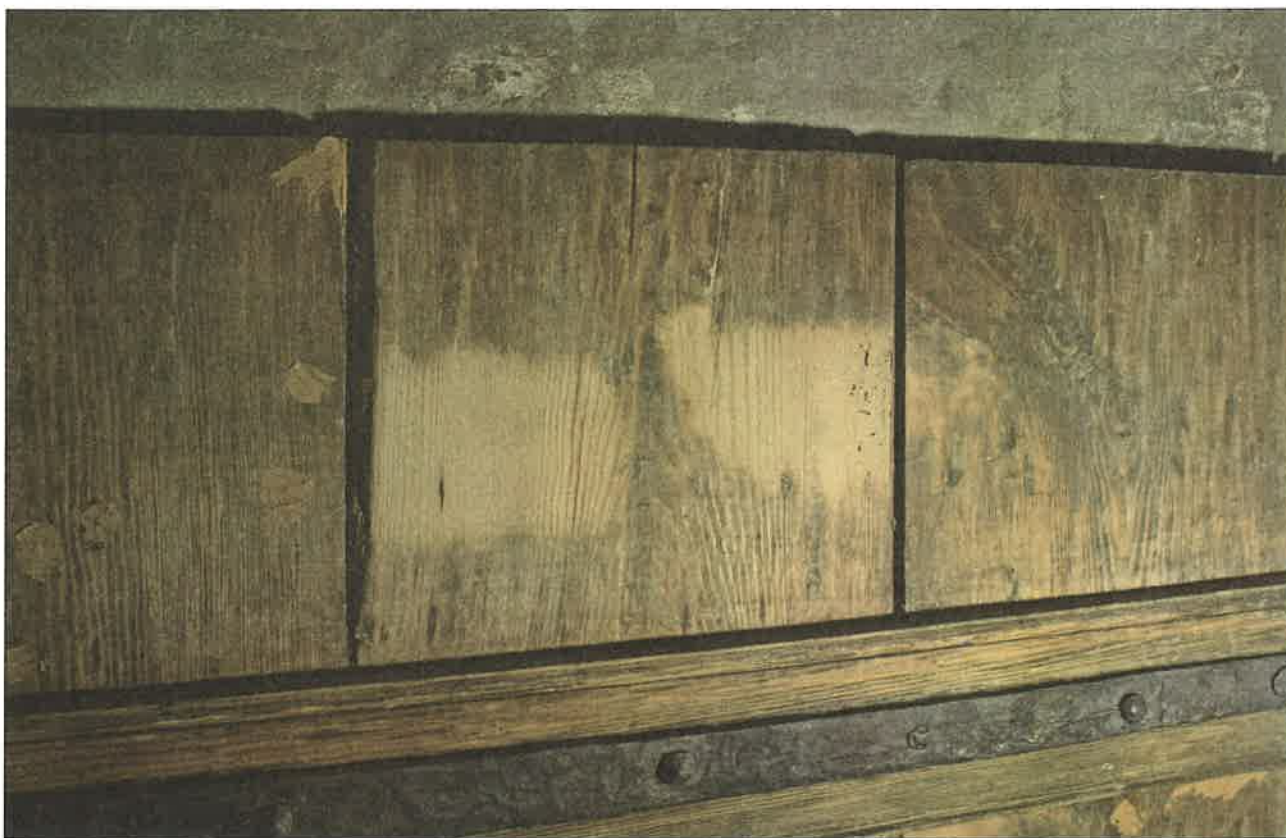
Il. 33. Kościół św. Jakuba w Toruniu. Kruchta północna. Portal zachodni. Sosnowe drzwi w czasie prac konserwatorskich i badań dendrochronologicznych w 2009 r. Fot. A. Konieczny 2009

riał wykorzystano ponad 250-letnie drzewo, ścięte po roku 1423¹⁵⁾. Usunięcie wtórnych powłok malarskich podczas konserwacji sosnowych drzwi w portalu zachodnim ujawniło na krawędziach desek wiele miejsc z oflismem i korą, koniecznych do precyzyjnego określenia daty ścinki drzew. Z uwagi na dobrą czytelność przyrostów rocznych na powierzchniach desek, pomiar przeprowadzono bez pobierania próbek (il. 33), posługując się zdjęciami cyfrowymi wybranych miejsc, po starannym oczyszczeniu powierzchni. W wyniku tego badania ustalono, że drewno w drzwiach zachodnich pochodzi ze ścinki letniej 1840 roku.

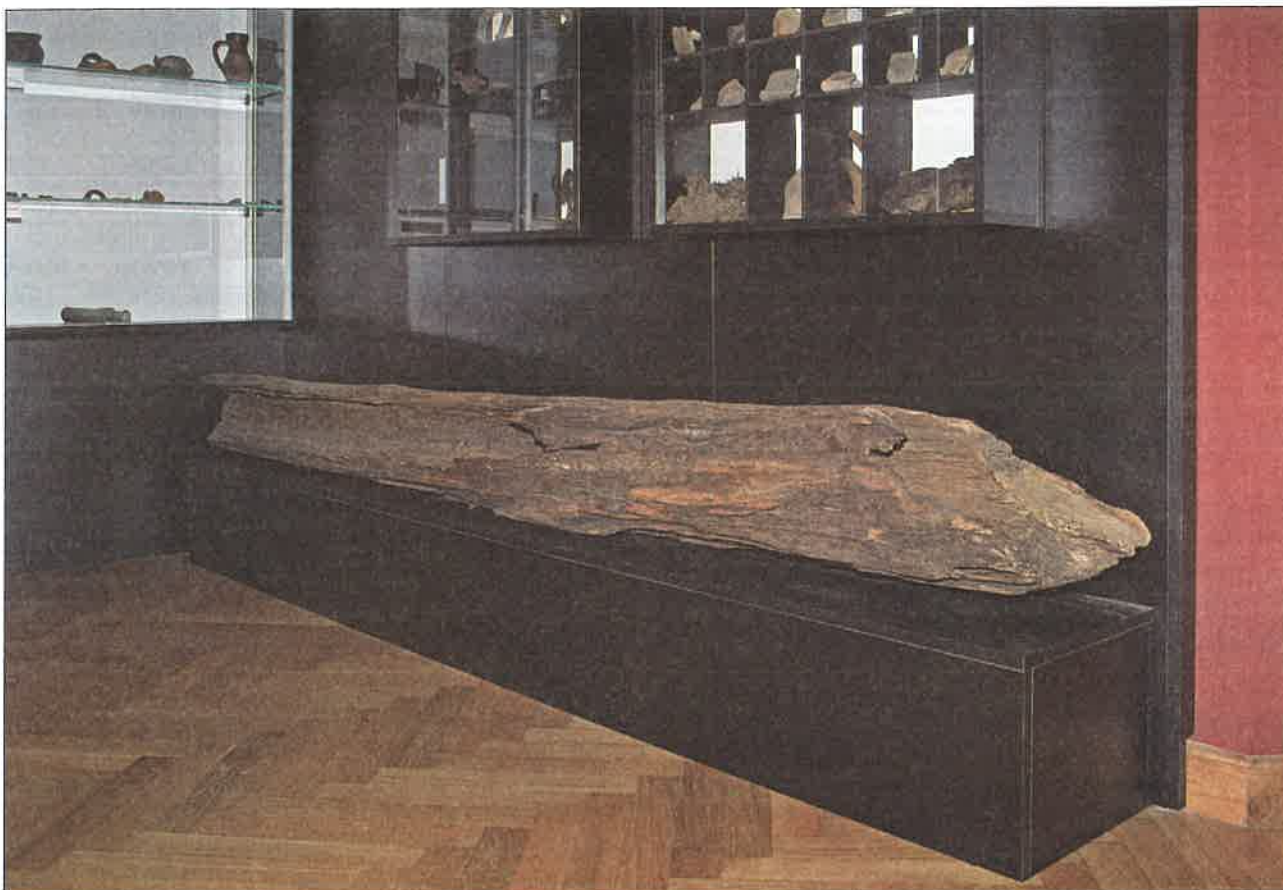
Il. 36. Muzeum Pomorza Środkowego w Słupsku. Fragment drewnianej rury wodociągowej, poddanej badaniom dendrochronologicznym, na ekspozycji. Fot. A. Konieczny 2010

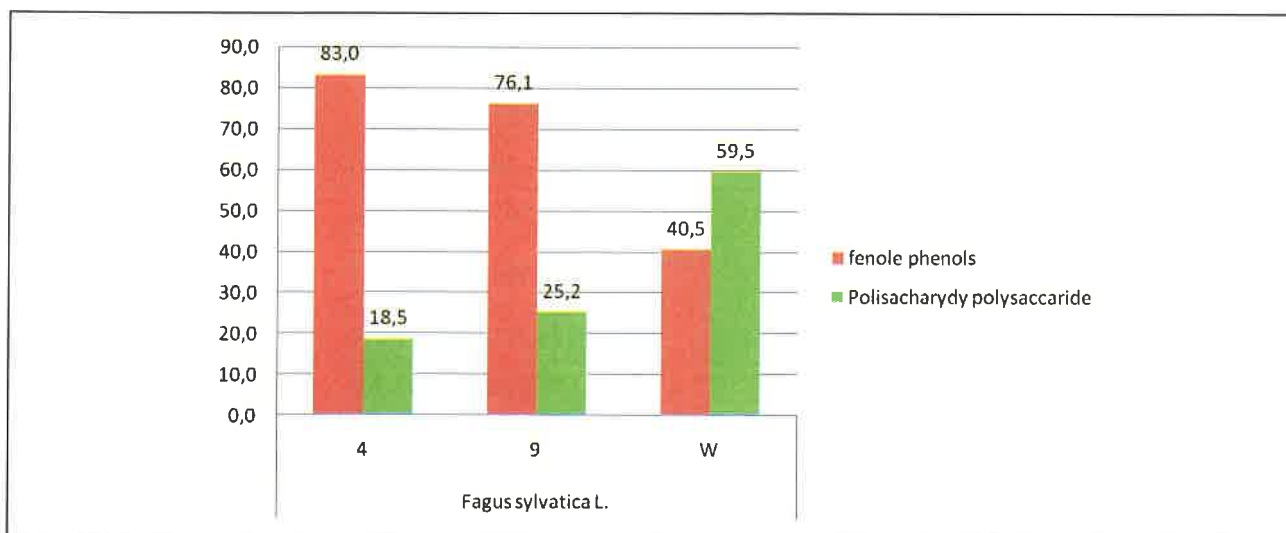
Il. 3. Porównanie zawartości fenolowych oraz polisacharydowych produktów rozkładu pirolitycznego archeologicznego i współczesnego drewna badanych gatunków oznaczonych za pomocą metody Py-GC/MS.

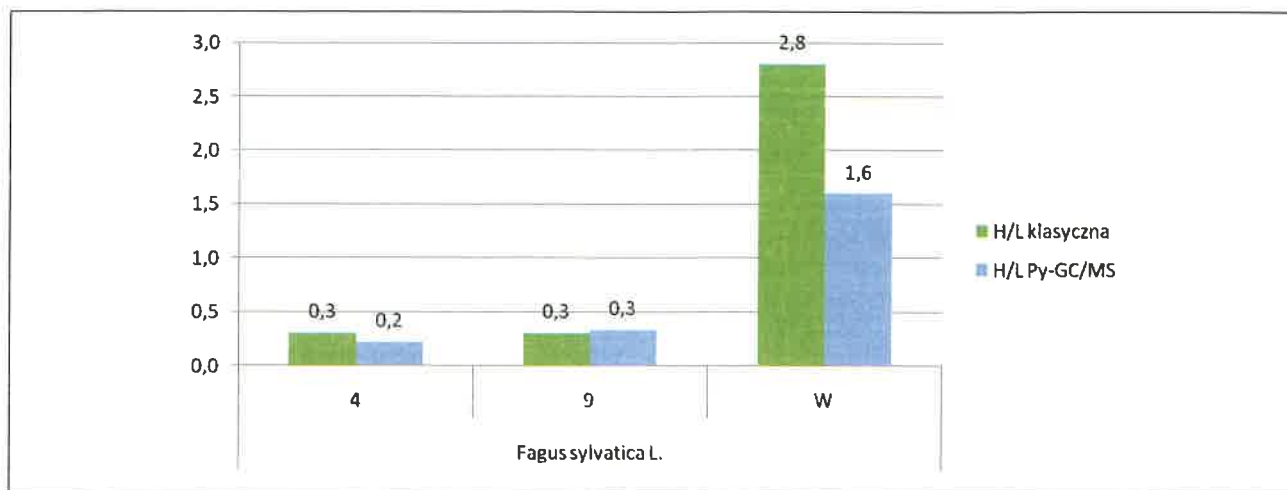
Il. 4. Porównanie wartości stosunku zawartości polisacharydów do zawartości ligniny (H/L) drewna archeologicznego i współczesnego badanych gatunków uzyskanych za pomocą klasycznej metody chemicznej i instrumentalnej Py-GC/MS.

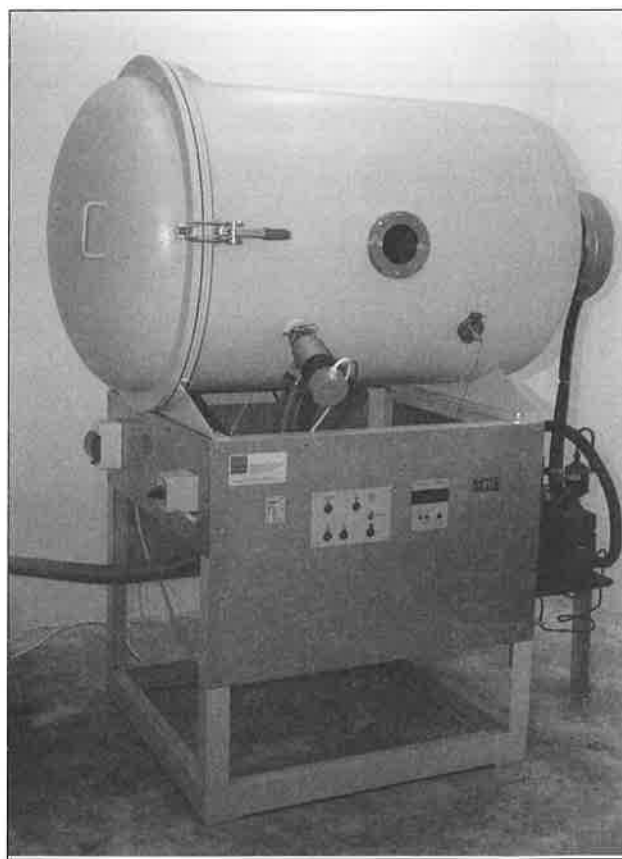
Il. 1. Aparatura do konserwacji drewna metodą „freeze – drying”,
fot. M. Józwickowska.

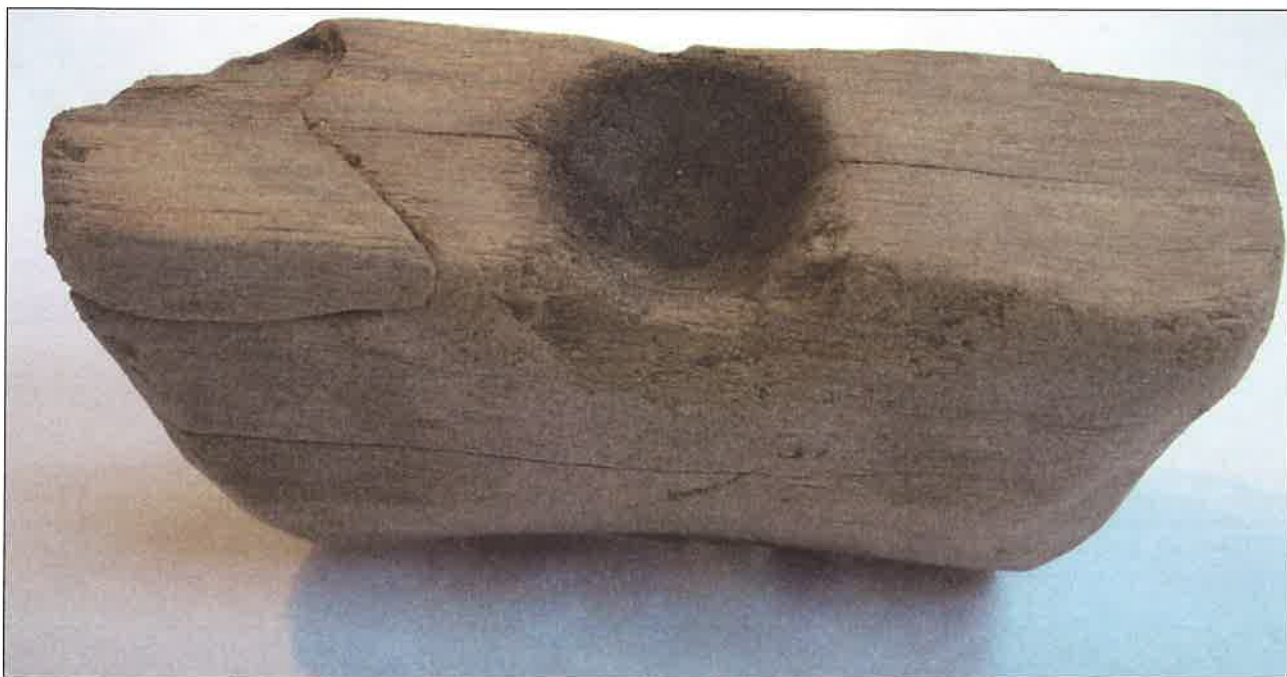
Il. 7. Nieokreślony przedmiot drewniany (po konserwacji metodą wymrażania uwidoczniły się ślady nadpalenia), fot. Ł. Broński.

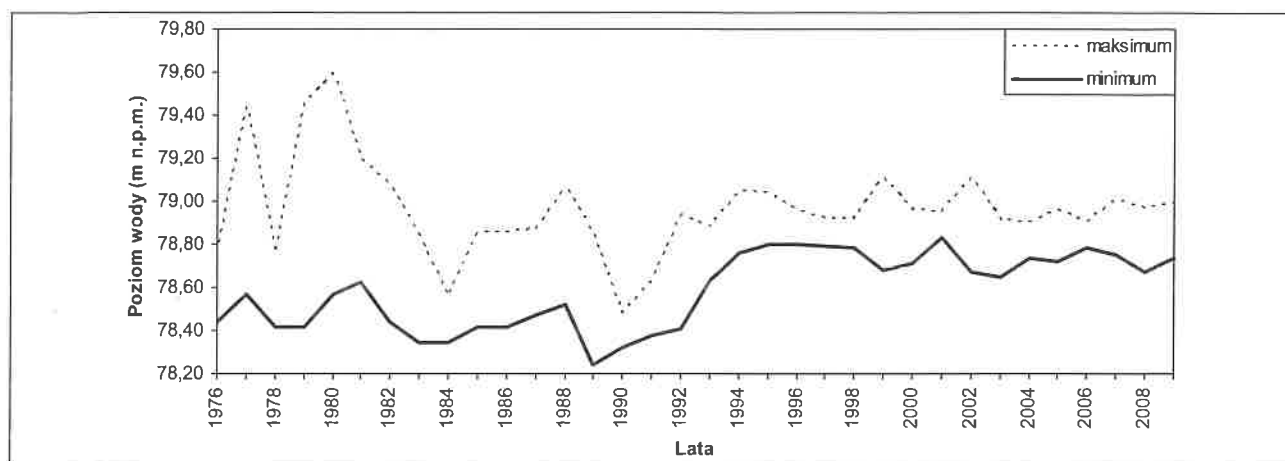
Il. 1. Minimalne i maksymalne stany Jeziora Biskupińskiego w latach 1976–2009

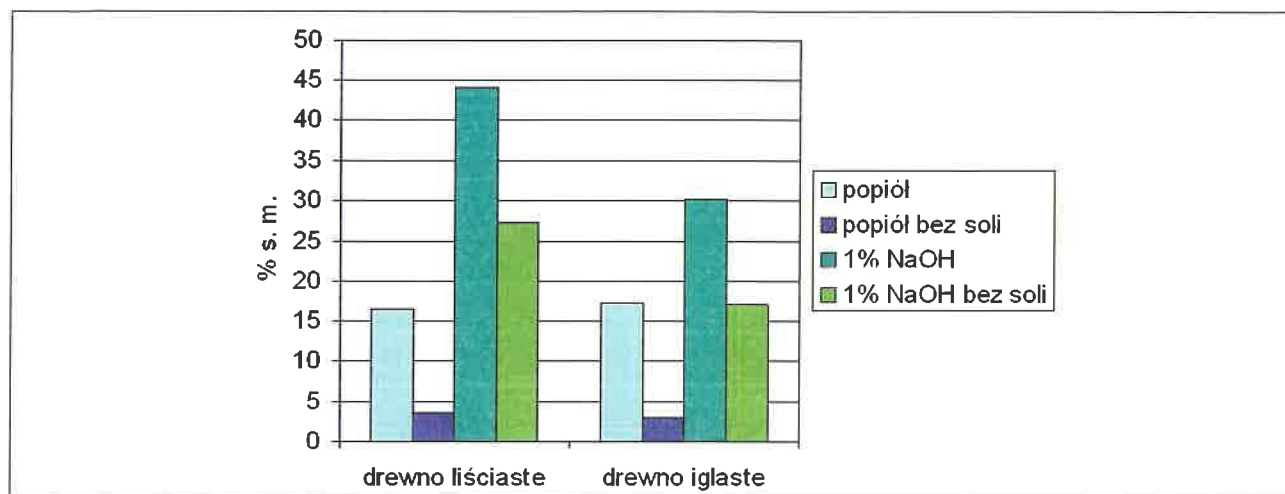
Il. 4. Spadek zawartości popiołu i substancji rozpuszczalnych w 1% NaOH po ekstrakcji drewna zimną wodą.

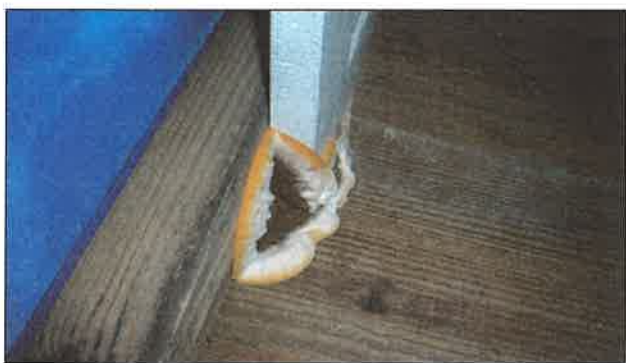
Il. 1. Owocnik grzyba domowego właściwego (*Serpula lacrymans*) (Polska), fot. W. Pszczoliński.

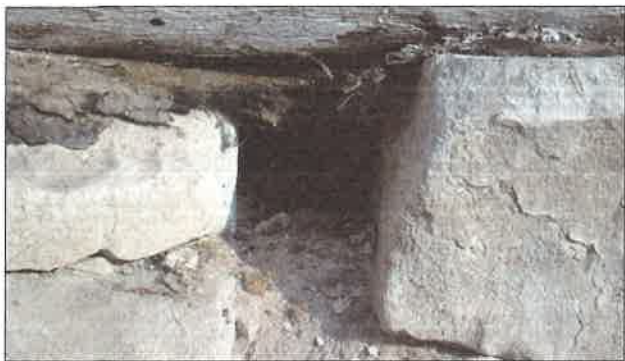
Il. 11. Uszkodzenie izolacji poziomej oraz brak zabezpieczenia otworu dylatacyjnego (Polska), fot. W. Pszczoliński.

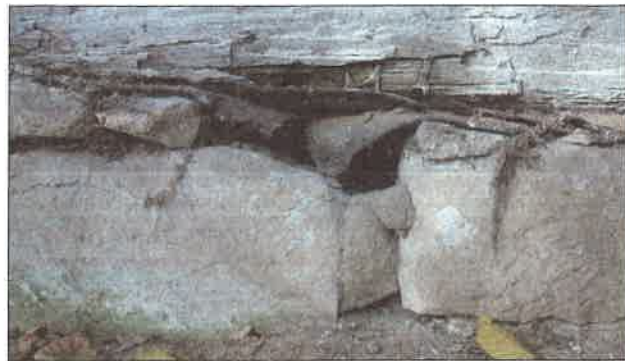
Il. 12. Uszkodzenie izolacji poziomej oraz brak zabezpieczenia otworu dylatacyjnego (Polska), fot. W. Pszczoliński.

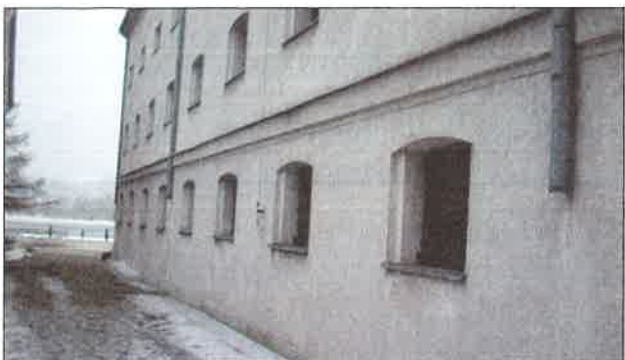
Il. 13. Brak fragmentów rur spustowych (Polska), fot. W. Pszczoliński.

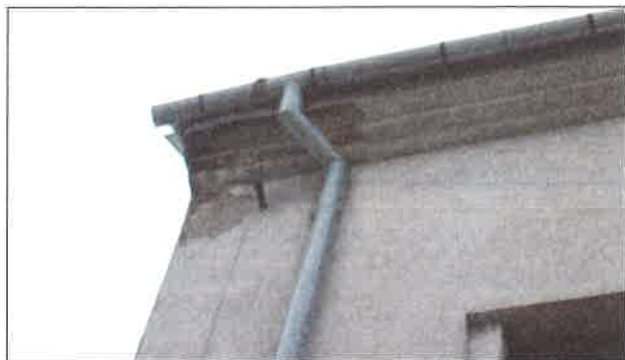
Il. 14. Oberwany fragment gzymsu – następstwo uszkodzonego orynnowania (Polska), fot. W. Pszczoliński.

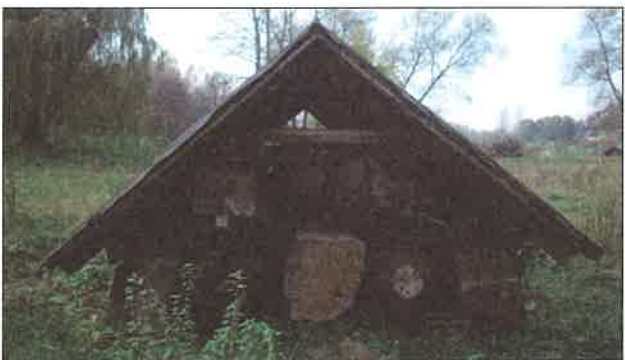
Il. 15. Drewno rozbiórkowe niewłaściwie przechowywane (Polska), fot. W. Pszczoliński.

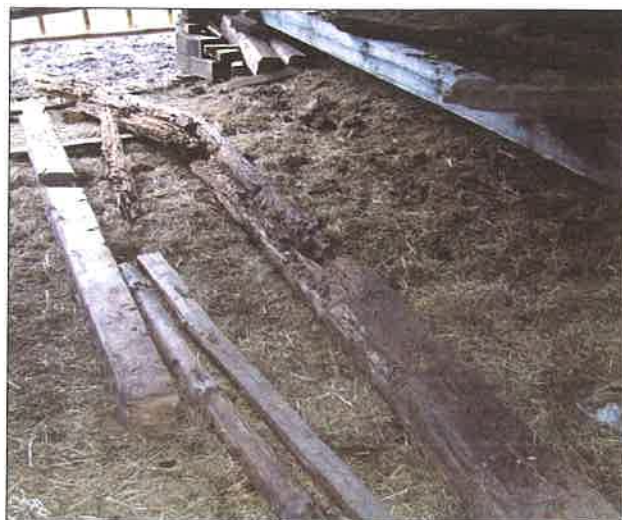
Il. 27. Remont podwalin sząseków stodoły z Jerutek, fot. M. Poniewski.

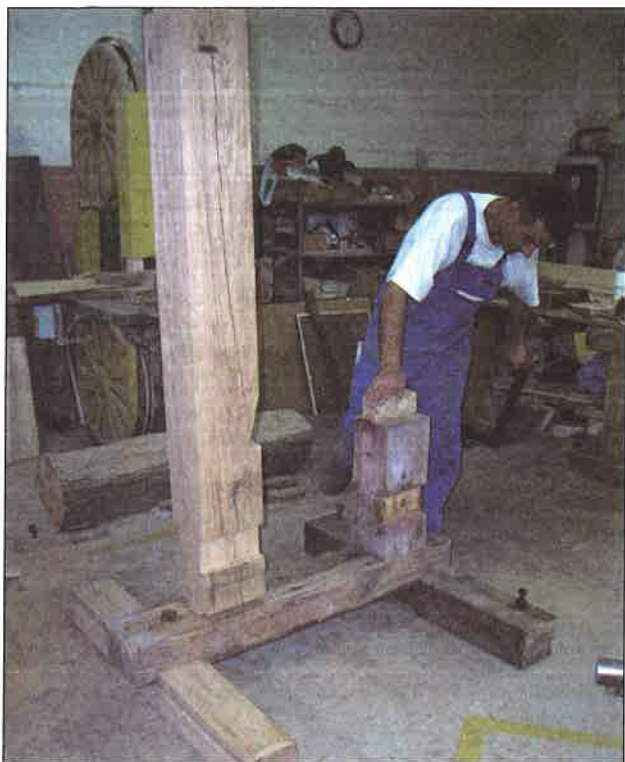
Il. 4. Rekonstrukcje w drewnie części piły taśmowej, fot. B. Wiczorek.
