**REKONSTRUKCJA DAWNEGO BUDOWNICTWA
W REZERWATACH I SKANSENACH**

Poznań 2006

Biblioteka Studiów Lednickich tom XI
Rekonstrukcja dawnego budownictwa w rezerwatach i skansenach

Muzeum Pierwszych Piastów na Lednicy, 62-261 Lednogóra

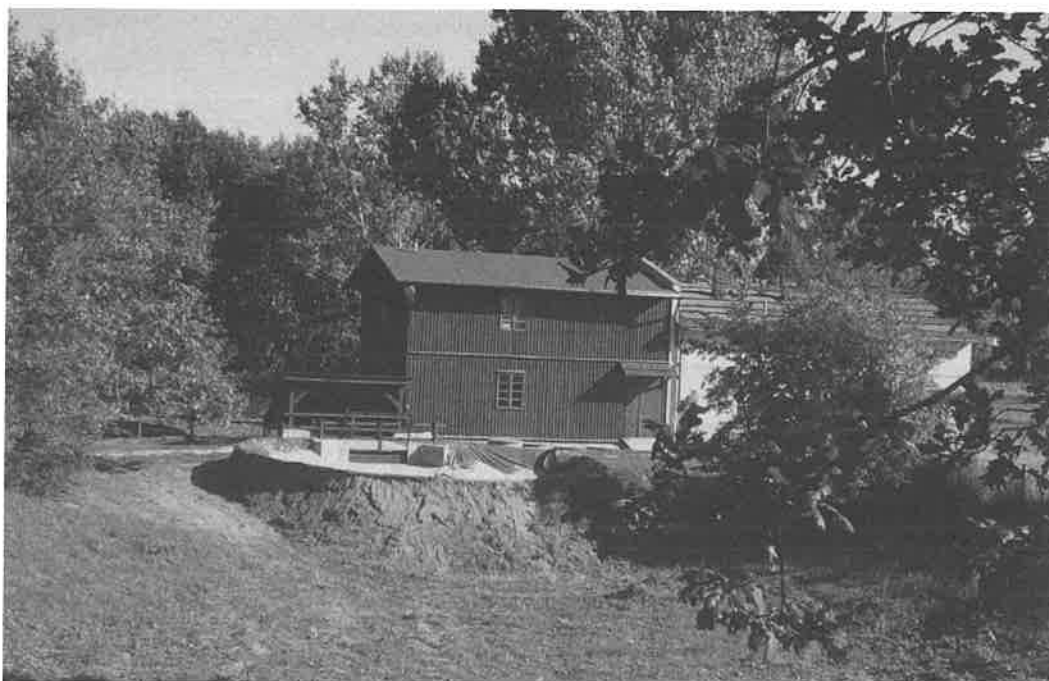
8. Rekonstrukcja młyna wodnego z Wierzenicy (gm. Swarzędz) i urządzeń hydrotechnicznych w Wielkopolskim Parku Etnograficznym, fot. A. Pelczyk 2005.

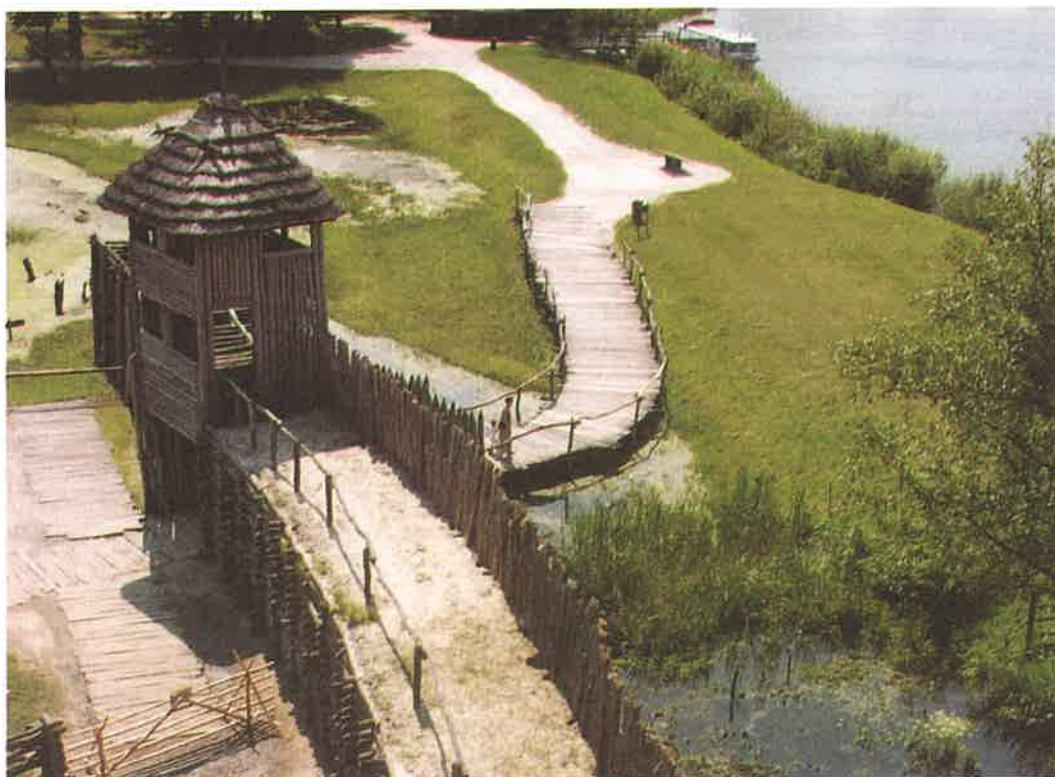
Ryc. 6. Fragment współczesnych rekonstrukcji w trakcie przebudowy — nowy odcinek wału. 2002 r. (fot. M. Kazik)

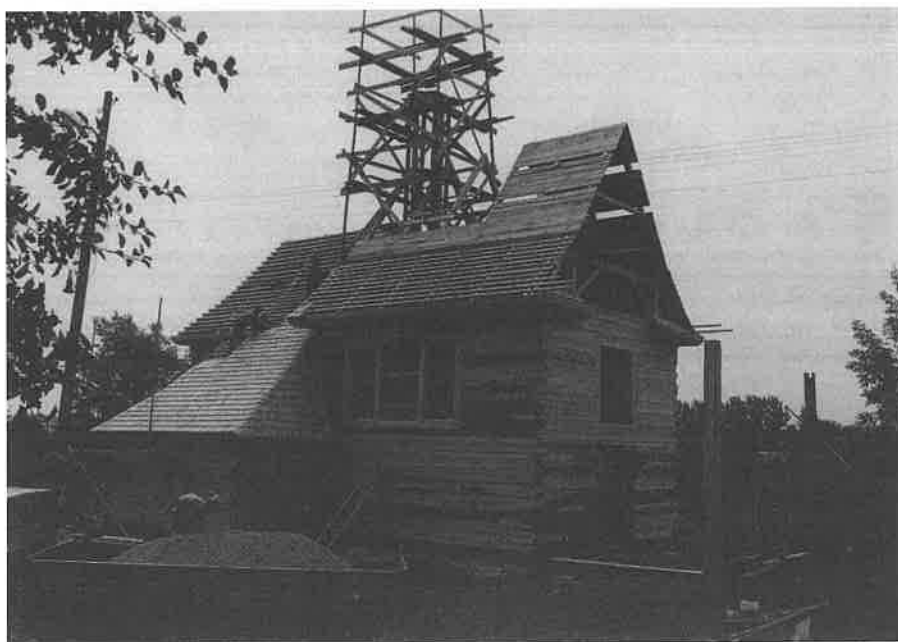
Foto. 3. Wybrane fazy montażu obiektu, lipiec 2000 r. (fot. K. Wasilczyk).

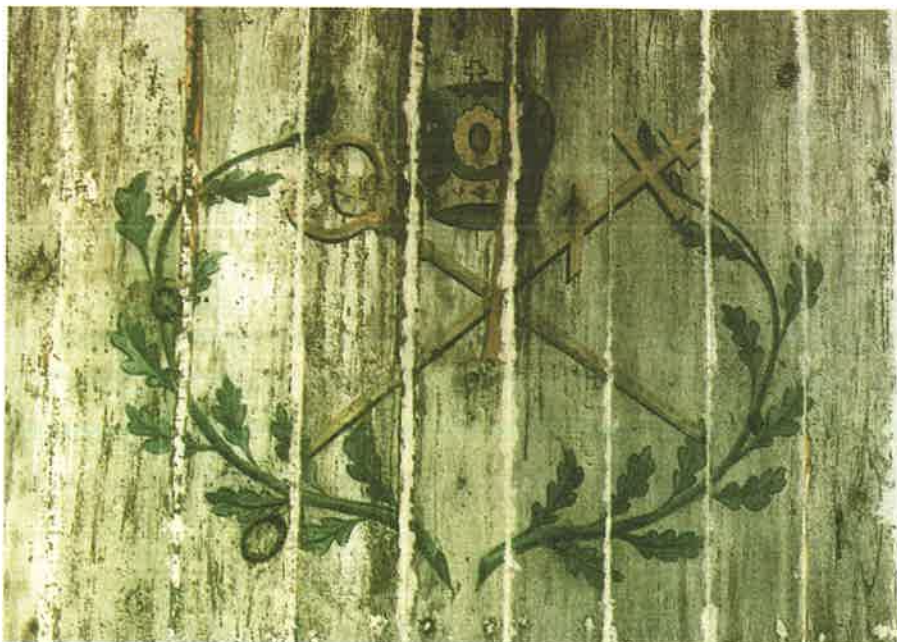
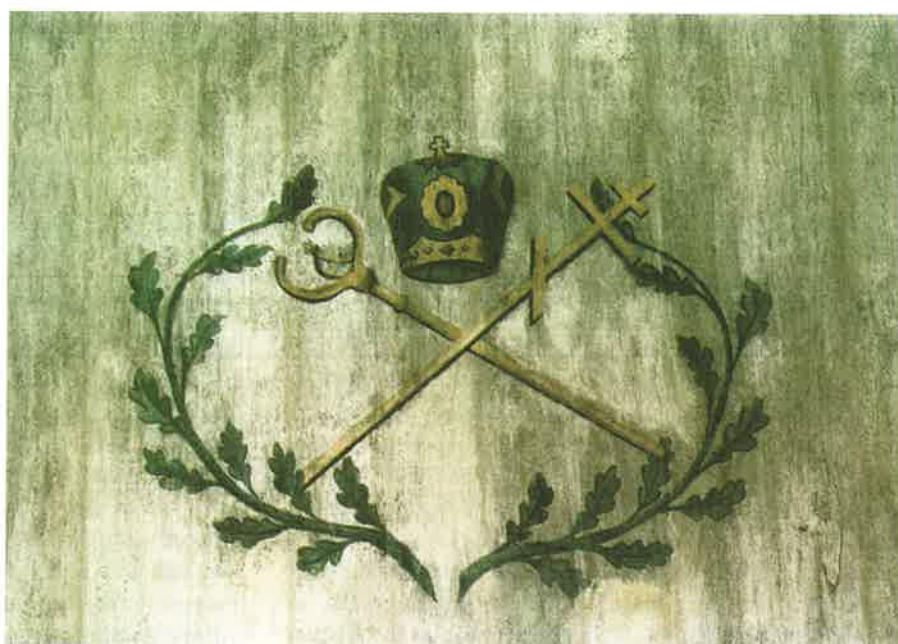
Foto. 7. Ściana nad arkadą łączącą babiniec z nawą. A. Przed konserwacją.
B. Po konserwacji.

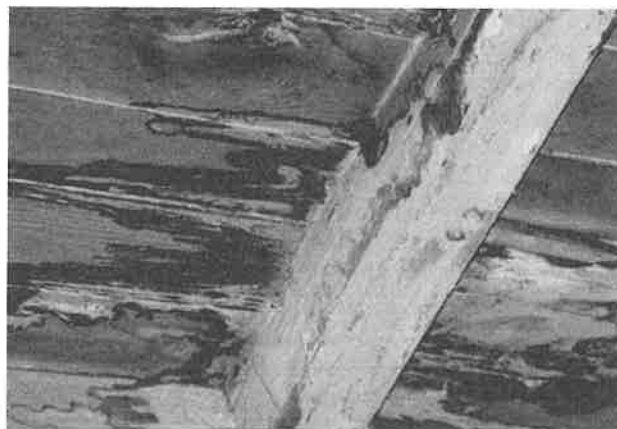
Rys. 3. Wykwity grzybni. Zajeżdźnia tramwajowa w Poznaniu przy ul. Gajowej 1 (Fot. A. Kuberka).

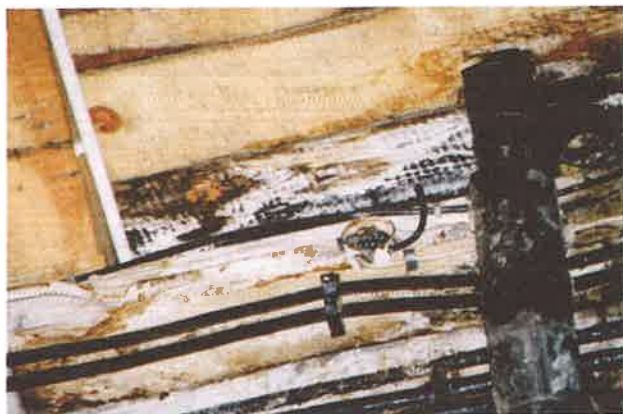
Rys. 5. Rozkład grzybowy zrekonstruowanej połaci dachu na skutek błędów wykonawczo projektowych. Zajeżdźnia tramwajowa w Poznaniu przy ul. Gajowej 1 (Fot. A. Kuberka).

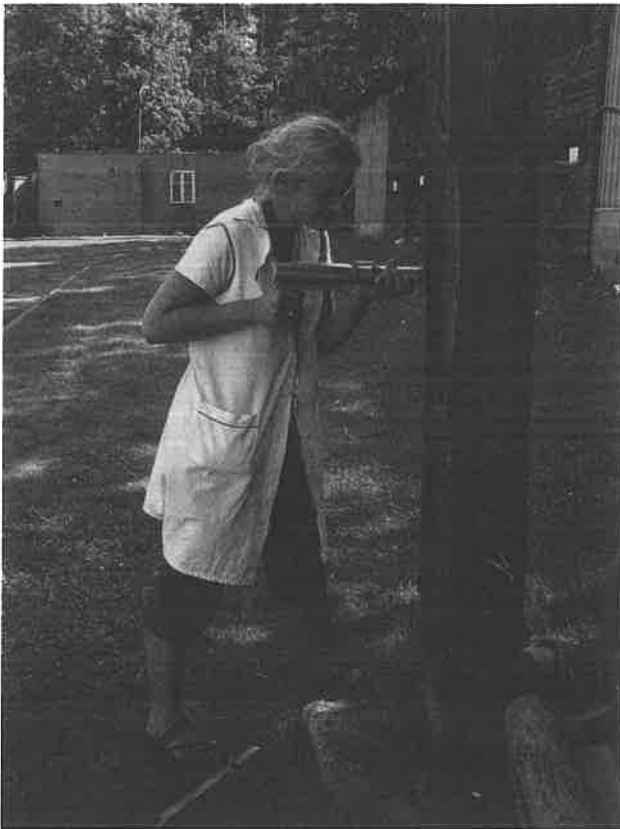
Rys. 9. Badanie stanu zachowania drewna przy użyciu pilodynu typu 6J-Forest (Fot. W. Kokociński)

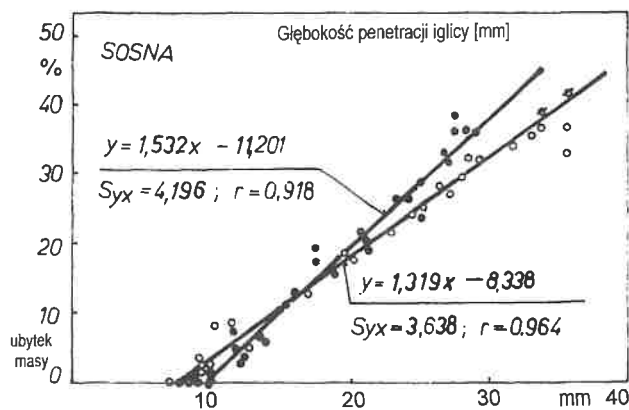
Rys. 12 Głębokość wbicia się iglicy pilodynu w drewno w zależności od stopnia degradacji spowodowanej rozkładem grzybowym (*Coniophora puteana*, *Trametes versicolor*) (Giefing, Kokociński 1986)

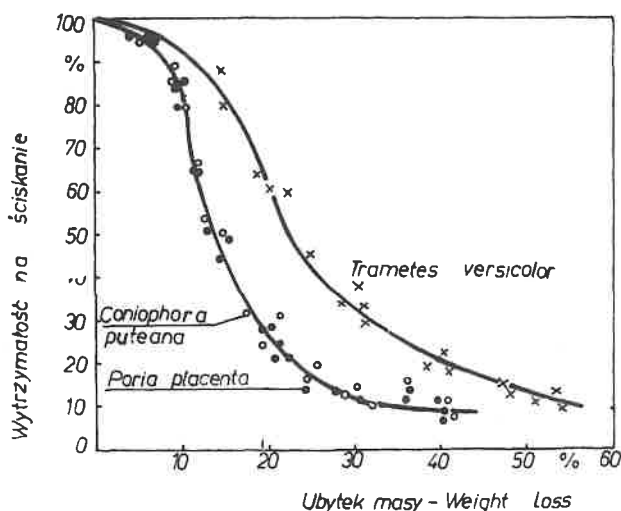
Rys. 13. Wpływ stopnia rozkładu grzybowego drewna sosny i buka na wytrzymałość przy ścisaniu wzdłuż włókien (Giefing, Kokociński 1986)

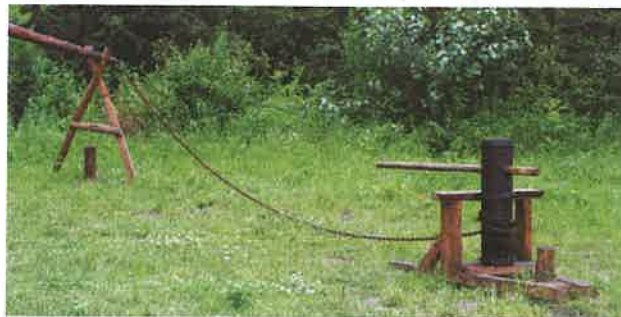
Fot. 1. Zrekonstruowany kołowrót do obracania wiatraka*

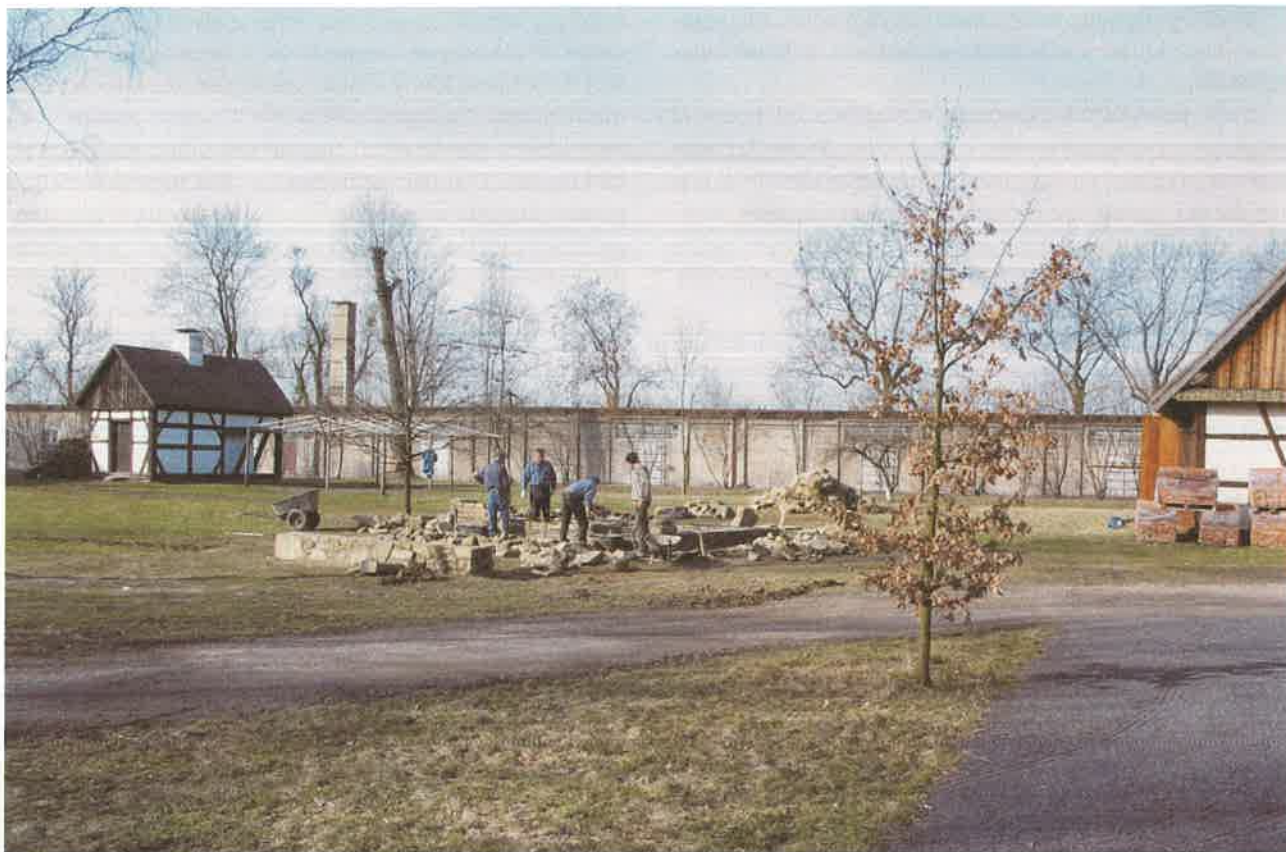
Fot. 7. Budowa podmurówki kamiennej bramy ze Starego Lasu

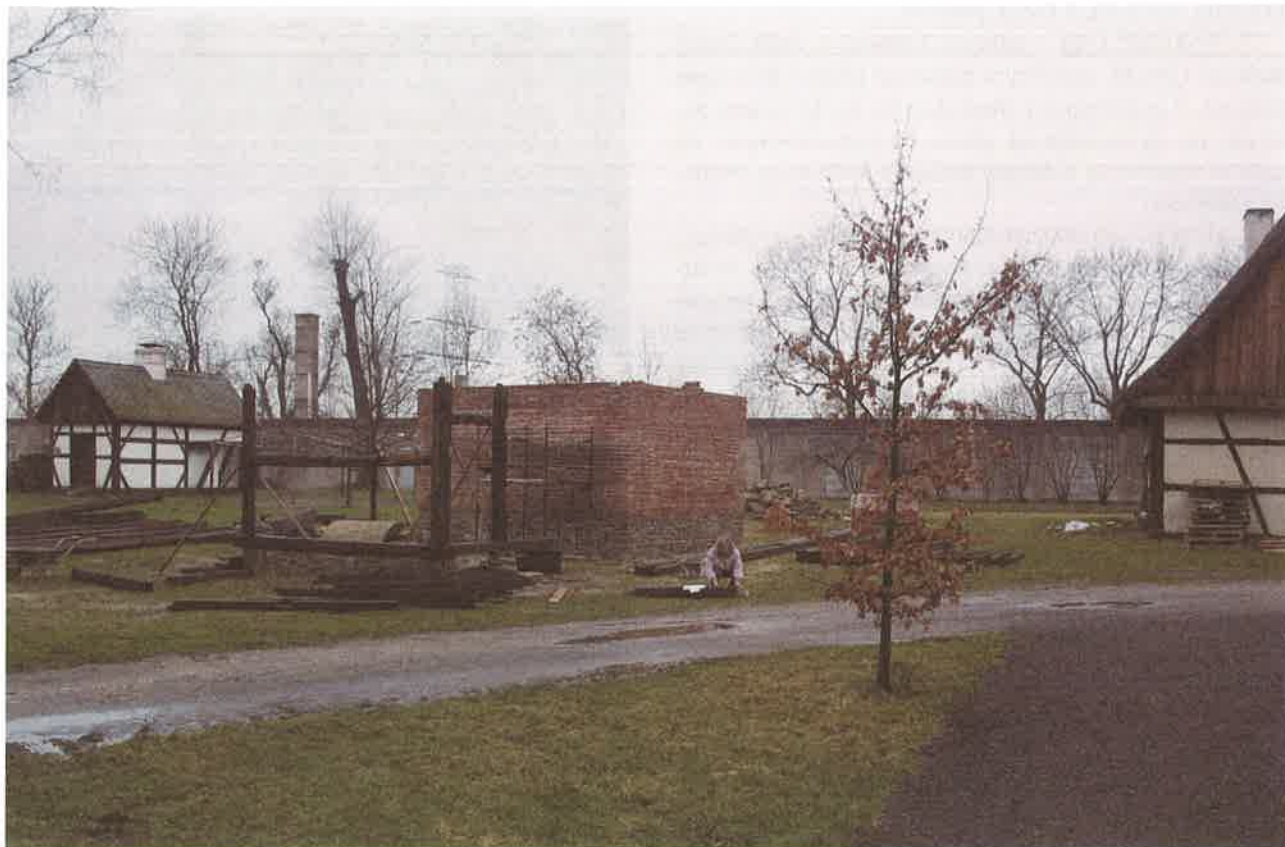
Fot. 8. Po wymurowaniu stajni rozpoczęto montaż elementów drewnianych

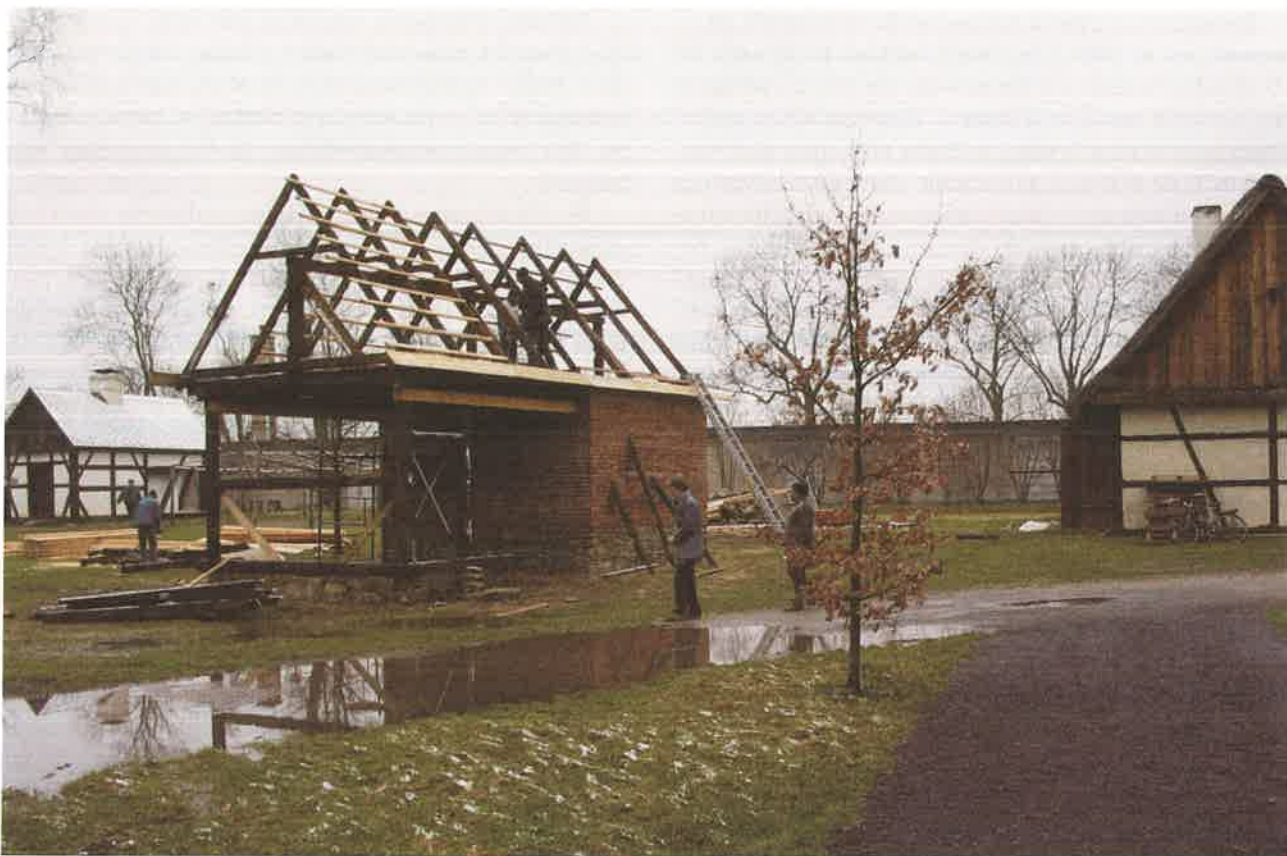
Fot. 9. Montaż więźby dachowej
