GERARD WILKE

Uwagi o plenerowych rekonstrukcjach pradziejowych i średniowiecznych przepraw mostowych w Europie Środkowej. Mosty drewniane

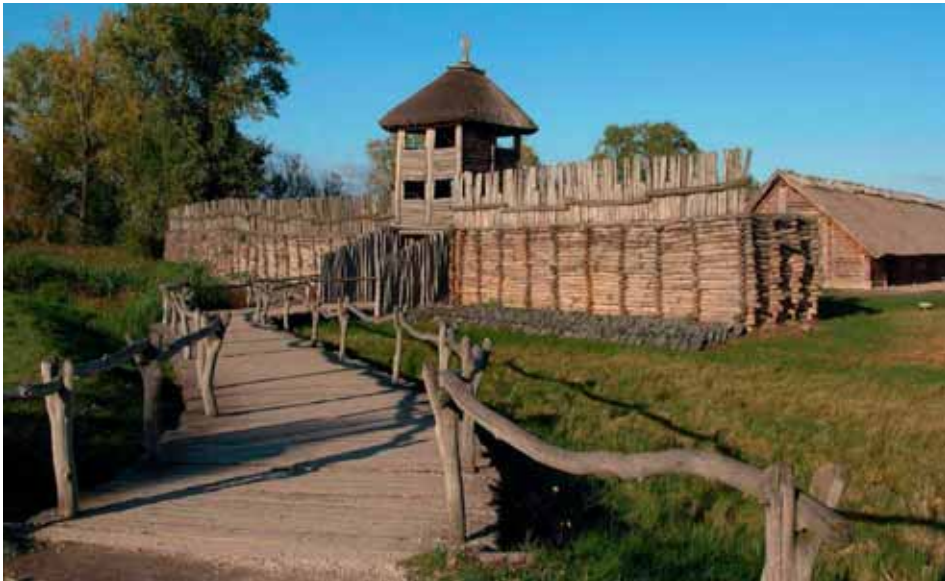
RYC. 1. Biskupin. Widok ogólny na bramę grodową wraz z fragmentem zrekonstruowanego mostu. Fot. G. Wilke

FIG. 1. Biskupin. A general view of the gord's gate, together with a part of a reconstructed bridge. Photo by G. Wilke

Realizując w latach 60. ubiegłego stulecia program terenowej ekspozycji rezerwatu archeologicznego, zrekonstruowano tam na podstawie badań wykopaliskowych fragmenty wału obronnego wraz z falochronem, dwa rzędy domostw wewnętrznej zabudowy grodu oraz wieżę bramną ze wspomnianym już mostem [Zajączkowski 1991: 236]. Most ten w związku ze zmianą poziomów wody w Jeziorze Biskupińskim nie biegnie na całej pierwotnej długości około 250 m, a stanowi tylko końcowy jego fragment przy bramie, usytuowanej obecnie w niewielkim oddaleniu od miejsca jej pierwotnej lokalizacji. Zbudowany w prostej dwupalowej konstrukcji jarzma, ma długość około 30 m i szerokość około 3 m (ryc. 1). Szerokość użytkowa jezdni mostu, ograniczona pionowymi palami z rozwidleniami u góry, gdzie umocowane są na nich balustrady, wynosi tylko 2,3 metra. Balustrady te biegną na wysokości 80-90 cm ponad jezdnią mostu wykonaną z dranic o szerokości od około 10 do około 30 centymetrów. Nie stanowiąc w pełni wiernej rekonstrukcji opartej na wynikach badań wykopaliskowych, most ten daje przykład części pełnowymiarowej makiety z dużym jednak prawdopodobieństwem jego rozwiązania konstrukcyjnego.

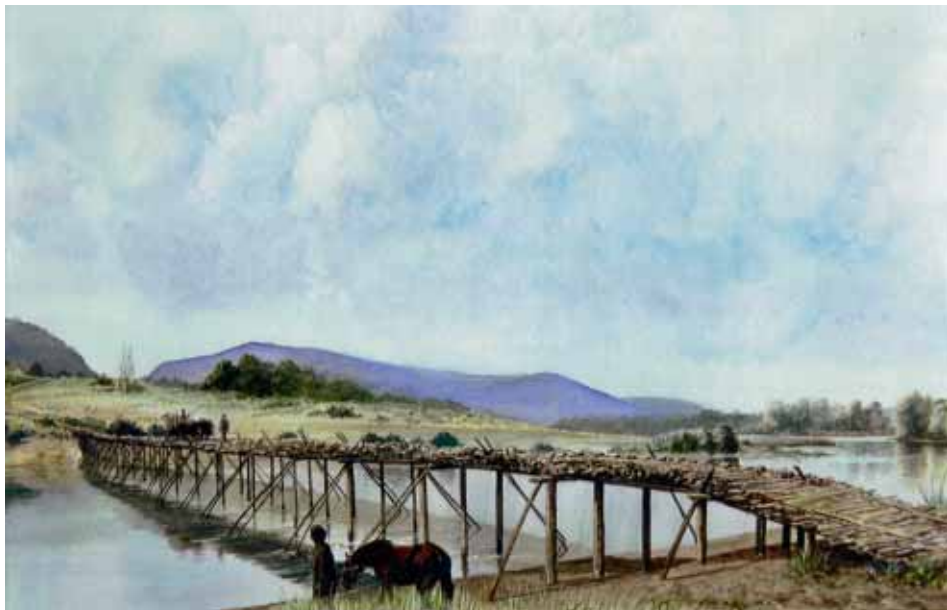
Ryc. 2. Rekonstrukcja graficzna celtyckiego mostu z Cornaux-les Sauges na rzece Zihl. Akwarela Patricka Röschli z 1995 roku. Latenium, Hauterive/Neuchâtel

FIG. 2. A graphic reconstruction of a celtic bridge from Cornaux-les Sauges on Zihl river. Watercolor painting by Patrick Röschli from 1995. Latenium, Hauterive/Neuchâtel

W niniejszych uwagach, dotyczących rekonstrukcji mostów, skoncentrujemy się już dalej tylko na reliktach interesującego nas mostu z Cornaux-Les Sauges. W trakcie badań ratowniczych, w czasie dalszego pogłębiania i poszerzania koryta Zihlkanal, odsłonięto relikty dużego fragmentu mostu, nieobjętego pracami ziemnymi w czasie pierwszej korekcji wód Jury. Przy wytyczonym nowym brzegu kanału, od jego wschodniej strony, odkryto na dawnym stoku koryta rzeki sześć kolejnych jarzem mostowych [Schwab 1973: 64]. Mimo rumowiskowego charakteru relikatów mostu, można było dobrze odtworzyć jego konstrukcję oraz jego długość, która pierwotnie oscylowała w granicach 90 m (ryc. 2). W jarzmach znajdowały się trzy dębowe pale pionowo wbite w dno, określające szerokość jarzma na 3,5 metra. Na osi wzdłużnej mostu poszczególne jarzma oddalone były od siebie na odległość około 5 metrów. Wszystkie jarzma z obu zewnętrznych stron podparte były parami ukośnych przypór, mocno rozwartych przy dnie, stabilizując pierwotnie całą konstrukcję mostu w nurcie rzeki. Na jarzmach połączonych grubymi dębowymi belkami poprzecznymi spoczywały wzdłuż osi mostu długie dźwigary o długości 5,2 metra. Na nich znajdowała się już jezdnia mostu. Wszystkie te elementy odkrywano w rumowisku mostu, tak że poza pewnymi detalicznymi szczegółami konstrukcyjnymi jego przyszła rekonstrukcja nie mogła sprawiać większych problemów. Na skutek wspomnianych prac hydrotechnicznych miejsce jego odkrycia uległo jednak bezpowrotnej destrukcji

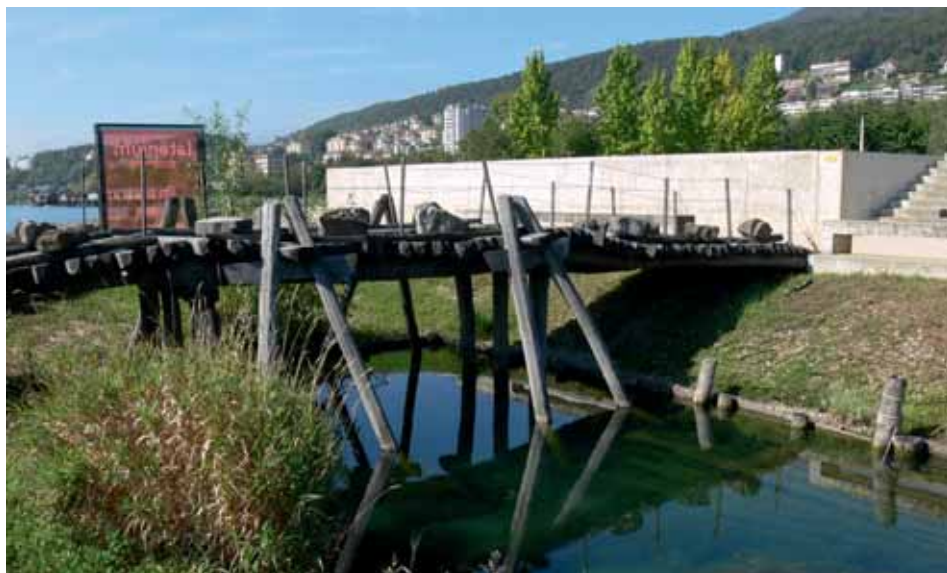
Ryc. 3. Widok ogólny na rekonstrukcję mostu z Cornaux-les Sauges w Latenium, Hauterive/Neuchâtel. Fot. G. Wilke

FIG. 3. A general view of the reconstructed bridge from Cornaux-les Sauges in Latenium, Hauterive/Neuchâtel. Photo by G. Wilke

Dla rekonstrukcji mostu z Cornaux trzeba było na terenie parku stworzyć w miarę naturalne warunki jego usytuowania nad nurtem rzeki. Trudno było tu jednak stworzyć sztucznie nurt rzeki dla 90-metrowej długości mostu. Realizatorzy tego dzieła wykonali przy brzegu jeziora koryto rzeki o szerokości około 6 m, sytuując tu fragment rekonstrukcji mostu, nie dla pełnej jego długości, lecz w celu odtworzenia konstrukcji tego dzieła ówczesnej inżynierii celtyckiej (ryc. 3). Zrekonstruowany fragment mostu stanowi wynik eksperymentu budowlanego oraz wynik wykorzystania wiedzy dzisiejszych budowniczych i konserwatorów drewnianych mostów w Szwajcarii. Do dzisiaj bowiem najwięcej mostów drewnianych w Europie znajduje się w krajobrazie tego kraju. Wszystkie drewniane detale konstrukcyjne mostu, do którego zastosowano wyłącznie materiał dębowy, zostały okorowane. W rekonstrukcji tego dzieła nie zastosowano żadnych dużych gwoździ czy klamer kowalskiej roboty, mimo iż w celtyckich obiektach obronnych (*murus gallicus*) takie elementy były wykorzystywane masowo. Ze względu na niewielką szerokość „rzeczki” most ten prezentuje się tutaj jako niewielki obiekt o dwóch trójpalowych jarzmach mostowych, pionowo wbitych w dno na długości około 2,5 m (por. ryc. 3). Most wzniesiony jest przeszło 2 m ponad lustro wody, pierwotnie jego jezdnia wznosiła się ponad 4 m nad średni poziom rzeki, tak że pod mostem mogły swobodnie przepływać łodzie i stojący na niej sternicy.

Do wbicia pali w dno rzeki zastosowano tutaj proste kafary ramowe, natomiast do umocowania w dnie przypór ukośnych duże bijnie ręczne. Zdaniem fachowców od budownictwa mostowego, metoda wkręcania pali w dno nie wchodziła w rachubę zarówno w dużych mostach celtyckich, jak i rzymskich. Na pionowych palach konstrukcji nośnej spoczywały poprzeczne belki jarzmowe, połączone z palami za pomocą czopów. Na belkach poprzecznych ułożone były wzdłuż osi mostu trzy lub cztery okrągłaki, wystające na swej długości nieznacznie poza nie, umocowane na obłap, poprzez dość płytkie wyżłobienia. Na tych belkach wzdłużnych spoczywała jezdnia mostowa, zbudowana z dość regularnych ćwiartników czy połówek pali dębowych obrobionych ręcznie, o kwadratowym przekroju (ryc. 4). Przy obu krawędziach jezdni mostowej ułożone były dwie belki leżące w niedalekiej odległości od siebie, na których w pewnych odcinkach leżały duże kamienie, stabilizujące swym ciężarem trakt mostowy (ryc. 5). Interesującym szczegółem technicznym są tutaj dwie przypory palowe ukośnie wbite w dno, umieszczone z każdej strony mostu w dość dużej odległości od poszczególnych krawędzi mostu, od 2 m do 3 m, i ukośnie podpierające całą konstrukcję mostu (ryc. 5).

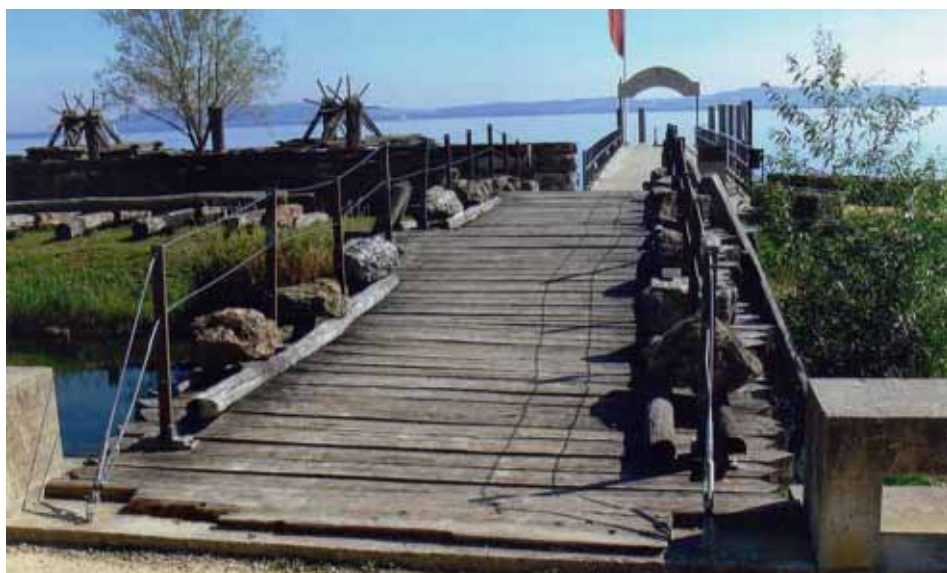
Ryc. 4. Rekonstrukcja mostu z Cornaux-les Sauges w Latenium, Hauterive/Neuchâtel. Widok na jezdnię mostową wraz z kamieniami stabilizującymi przeprawę. Fot. G. Wilke

FIG. 4. Reconstruction of the bridge from Cornaux-les Sauges in Latenium, Hauterive/Neuchâtel. The view of the bridge deck, together with the stones which stabilise the crossing. Photo by G. Wilke

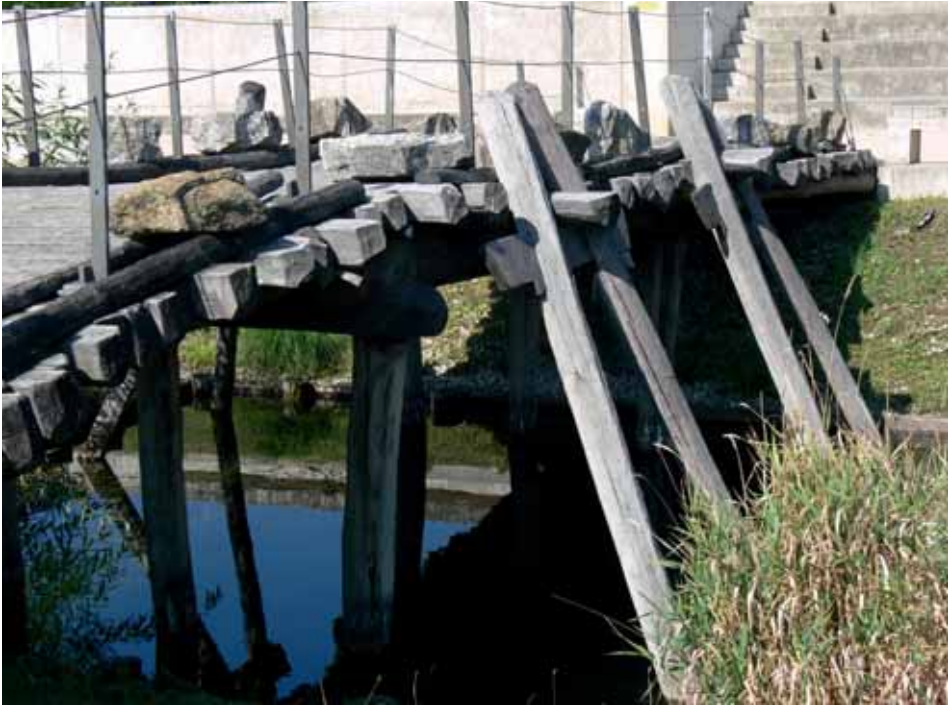
Ryc. 5. Rekonstrukcja mostu z Cornaux-les Sauges w Latenium, Hauterive/Neuchâtel. Szczegółowe rozwiązanie umocowania przypór ukośnych mostu. Fot. G. Wilke

FIG. 5. Reconstruction of the bridge from Cornaux-les Sauges in Latenium, Hauterive/Neuchâtel. A detailed solution of the fixing of the bridge's diagonal braces. Photo by G. Wilke

Te podpierające most ukośne belki nie dochodziły jednak do poszczególnych par jarzem, lecz oparte były na jezdni mostowej, obłapując z dwóch stron jedną z belek jezdni, bardziej wystającą poza krawędź mostu. Te ukośne przypory klinowały wspomnianą belkę z jezdni mostowej za pomocą poprzecznej rozpórki, przechodzącej przez dwa otwory wykonane w przyporach i mocno zakleszczone drewnianymi klinami. Tak umocowane przypory utrwały dodatkowo całą konstrukcję mostu i jego jezdnię oraz chroniły nie tylko przed działaniem wiatrów, fal powodziowych, pochodów kry lodowej, ale także płynących zwałonych pni drzew. Zarówno ten most, jak i inne mosty celtyckie nie miały pierwotnie żadnych poręczy zabezpieczających. W związku z przechodzeniem zwiedzających po jezdni mostowej, dla ich bezpieczeństwa wprowadzono stalowe słupki, przez które przeciągnięte zostały stalowe linki. Ten obcy materiałowo akcent, delikatny w wyrazie, nie psuje jednak zupełnie ogólnego wrażenia, właściwego dla odbioru tej unikatowej rekonstrukcji budowli mostowej.

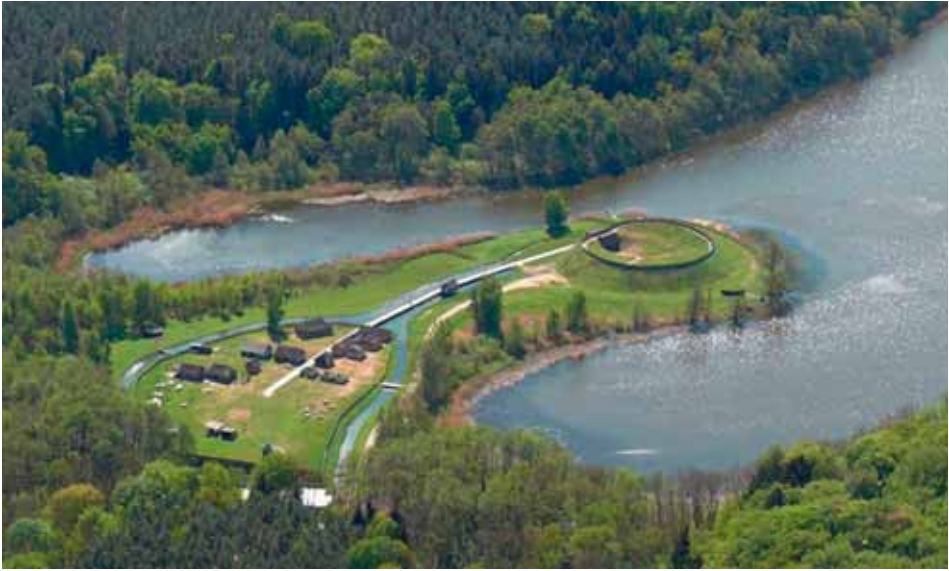
RYC. 6. Gross Raden. Widok ogólny zrekonstruowanego mostu biegnącego pomiędzy grodem i podgrodzem. Archäologisches Freilichtmuseum Gross Raden

FIG. 6. Gross Raden. A general view of the reconstructed bridge connecting the gord and the craft settlement. Archäologisches Freilichtmuseum Gross Raden

Kolejnym przykładem rekonstrukcji przepraw mostowych są dwa średniowieczne obiekty tego typu w Gross Raden (Land Mecklenburg-Vorpommern), usytuowane w obrębie grodu i podgrodzia z okresu od końca IX do początków XI wieku [Wilke 2011a: 69-72]. Warto tu zwrócić uwagę, iż most łączący pierwotnie wyspę grodową z półwyspem i usytuowanym tutaj ufortyfikowanym podgrodzem, odkryty został na dnie w dużej części wylądowanego jeziora Sternberger Binnensee (ryc. 6). Most ten, mający najpierw długość około 85 m, a w końcowej fazie jego istnienia około 105 m i szerokość około 3 m, został zbudowany na miejscu jego dawnej lokalizacji, na terenie po wyeksplorowanych wykopach archeologicznych z badań w latach 1973-1980 [Schuldt 1985]. Jego rekonstrukcja prezentuje się jako most o prostej strukturze palowo-jarzmowej, gdzie na dwóch palach wbijanych pionowo od jego strony wewnętrznej i dwóch palach wbijanych ukośnie od strony zewnętrznej, nasadzone były belki jarzmowe z dwoma prostokątnymi otworami, a na nich wzdłuż osi mostu ułożone belki podłużne, przykryte poprzecznymi dranicami jezdni mostowej. To rozwiązanie oparte jest na modelowym przykładzie konstrukcji odkrytej *in situ* na reliktach mostu i umocnionej drewnem drogi w Teterow [Unverzagt, Schuldt 1963]. W momencie odkrycia pale konstrukcji nośnej nie tworzyły bowiem tak prostego układu, lecz prezentowały się jako duże skupiska, w liczbie od 8 do 10 pali. Układ ten był rezultatem licznych napraw i przebudów tego dzieła w dość długim okresie jego funkcjonowania. Z mostem sprzężony był również dom mostowy – strażnica lub komora celna – usytuowany przy jego zachodniej krawędzi, w środkowej partii omawianego obiektu (por. ryc. 6, 7). W przegłębionym wykopie, biegnącym równoległe do zrekonstruowanego mostu, wystąpiła wysoko zalegająca woda gruntowa, zasilana dodatkowo sztucznie z jeziora, dzięki czemu most usytuowany jest na lustrze wody, tak jak egzystował on pierwotnie na tafli jeziora.

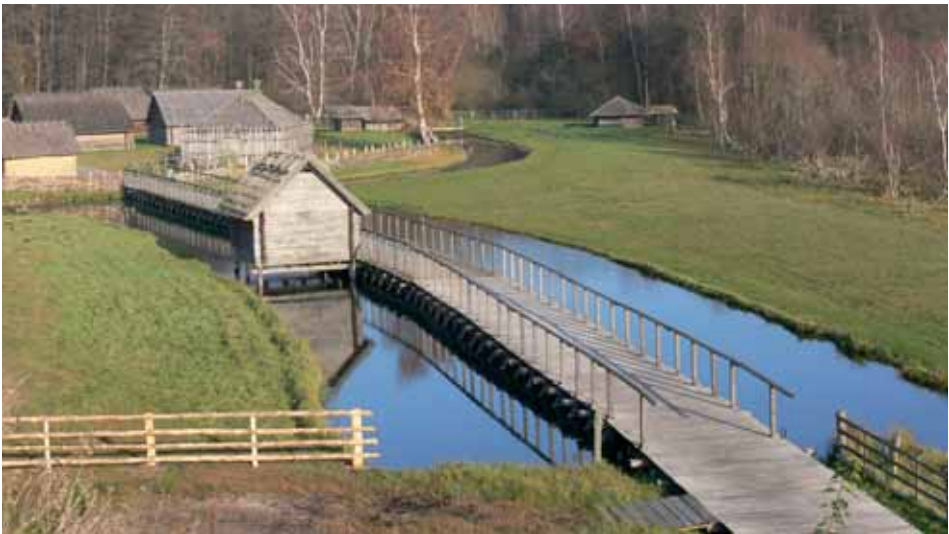
RYC. 7. Gross Raden. Fragment zrekonstruowanego mostu biegnącego pomiędzy grodem i podgrodzem z widokiem na dom mostowy. Na dalszym planie zrekonstruowana pogańska świątynia. Fot. G. Wilke

FIG. 7. Gross Raden. A part of the reconstructed bridge connecting the gord and the craft settlement, with the view of the bridge house. In the background a reconstructed pagan temple. Photo by G. Wilke

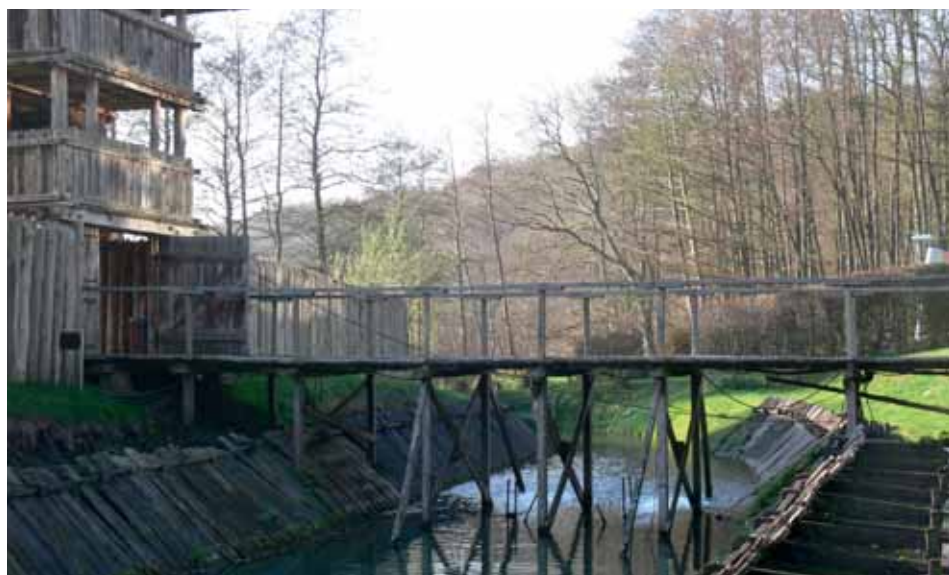
RYC. 8. Gross Raden. Zrekonstruowany most na fosse podgrodzia. Fot. G. Wilke

FIG. 8. Gross Raden. A reconstructed bridge on the fosse of the craft settlement. Photo by G. Wilke

Drugi zrekonstruowany most o długości prawie 10 m i również szerokości około 3 m usytuowany został w nawodnionej fosie, odcinającej podgrodzie od pozostałej części półwyspu (ryc. 8). W tym miejscu warto zwrócić także uwagę na rekonstrukcję drewnianego „płaszczka”, ukośnych ścian fosy. Most, a zwłaszcza jego konstrukcja nośna, odbiega jednak nieco od modelu udokumentowanego w badaniach archeologicznych, gdzie pale z konstrukcji nośnej tworzyły trzy- lub czteropalowe wiązki [Wilke 2011a: 72-74]. Brak kompleksowych badań dendrochronologicznych elementów mostu nie pozwolił na chronologiczną sortymentację tych pali. Stąd w rekonstrukcji mostu przyjęto prawdopodobne rozwiązanie, w jego jarzmach zastosowano tylko dwupalowe podpory pionowe, połączone ukośnymi kleszczami i wsparte z obydwu stron pojedynczymi, ukośnymi zastrzałami.

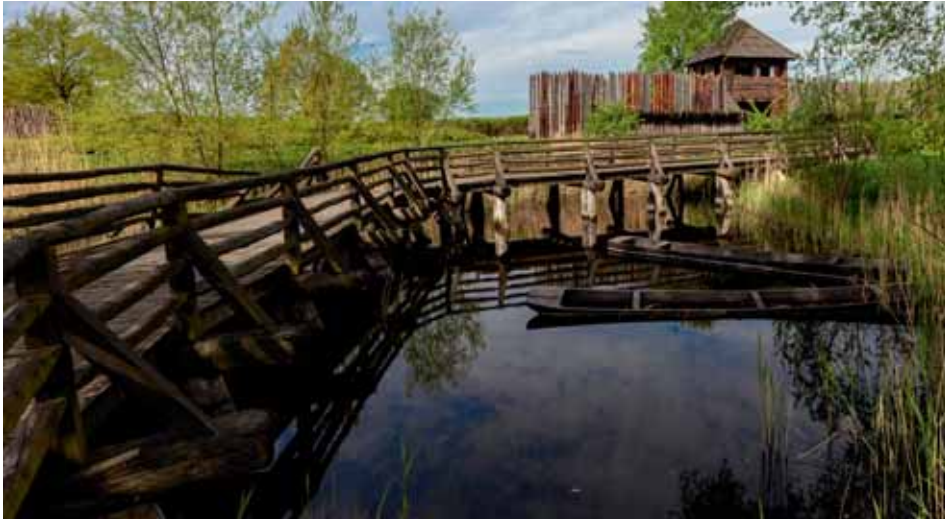
RYC. 9. Kalisz-Zawodzie. Fragment rekonstrukcji mostu na tle zabudowań grodu. Ze zbiorów Muzeum Okręgowego Ziemi Kaliskiej oddział Rezerwat Archeologiczny w Kaliszu-Zawodziu. Fot. MOZK/Z. Kańczukowski

FIG. 9. Kalisz-Zawodzie. A part of the reconstructed bridge against the background of the gord's development. From the collection of the Kalisz Regional Museum, Archaeological Reserve in Kalisz-Zawodzie branch. Photo by MOZK/Z. Kańczukowski

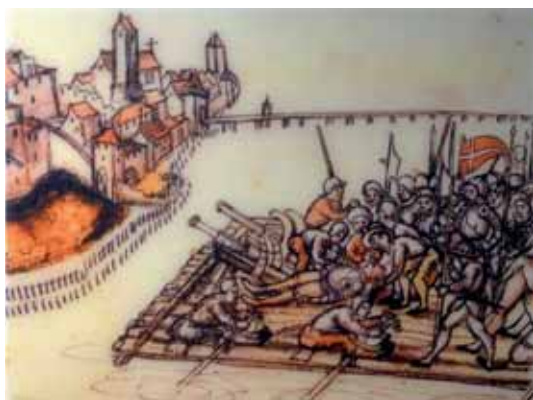
RYC. 10. Rapperswil. Widok mostu z Eidgenössische Bildchronik wg Wernera Schodelera z 1514 roku. Wg H. Rathgeb 2001, s. 6

FIG. 10. Rapperswil. The view from Eidgenössische Bildchronik acc.to Werner Schodeler from 1514. Acc. to H. Rathgeb 2001, p. 6

W tym miejscu zlokalizowany był również średniowieczny most budowany tutaj w latach 1358-1360 z inicjatywy księcia habsburskiego Rudolfa IV, chcącego ożywić gospodarczo oraz handlowo okoliczne miasta i wsie. Na jego lokalizację miały też wpływ względy strategiczne i polityczne, ułatwiał on bowiem połączenie austriackiego Pogórza z habsburskimi posiadłościami we wschodniej Szwajcarii. Most miał też służyć pielgrzymom wędrującym tędy do Santiago di Compostela, z Konstanz nad Jeziorem Bodeńskim, poprzez przełęcz Etzel zmierzającym dalej do pobliskiego klasztoru benedyktyńskiego w Einsiedeln. Drewniany most miał pierwotnie długość 1450 m, jego konstrukcję nośną stanowiły dwa rzędy pojedynczych pali dębowych wbitych w liczbie 546 w dno jeziora, 273 jarzma połączone były wzdłużnymi belkami dębowymi, natomiast jezdnia mostu wykonana została z drewna świerkowego [Rathgeb 2001]. Most mający wtedy szerokość około 4 m służył pieszym, konnym, transportowi wozami oraz przepędzaniu bydła. Od strony Rapperswil, kilkadziesiąt metrów od brzegu jeziora stanęła przy moście niewielka kapliczka, a od strony Hurdlen późnogotycka kaplica pod wezwaniem „Unserer Lieben Frau”, konsekrowana w 1497 roku. Jak informują źródła pisane, most był wielokrotnie niszczone przez działania wojenne, m.in. w latach 1415, 1443/1444, 1755, 1799 i ostatni raz w 1847 roku, ale po każdym zniszczeniu był ponownie w tym samym miejscu odbudowywany. Niekiedy tylko zmieniano układ konstrukcji nośnej i szerokość jego jezdnii. Po częściowym zniszczeniu przez wojska francuskie w 1799 roku, został odbudowany w 1804 roku. Generalną przebudowę przeszedł w 1817 roku. Wtedy jego konstrukcję nośną składającą się z 564 pali stanowiło 188 trójpalowych pręseł, oddalonych od siebie na przeszło 7 metrów. Różne fazy istnienia mostu znane są z wielu przedstawień, m.in. z rycin ilustrowanej Kroniki Lucerneńskiej Diebolda Schillinga z 1513 roku, rycin z Kroniki Wernera Schodelera z 1514 (ryc. 10), drzeworytu Josiasa Murera z roku 1566, miedziorytu Mathäusa Meriana z 1551, czy wreszcie akwareli Lüthy'ego z 1835 roku. Przeprawy z tego okresu nie miały żadnych poręczy zabezpieczających ruch na moście, w rezultacie w latach 1360-1878 w wyniku wpadnięcia do wody utopiło się przy nim 540 osób, nie licząc bydła i koni [Hollenstein 1984].

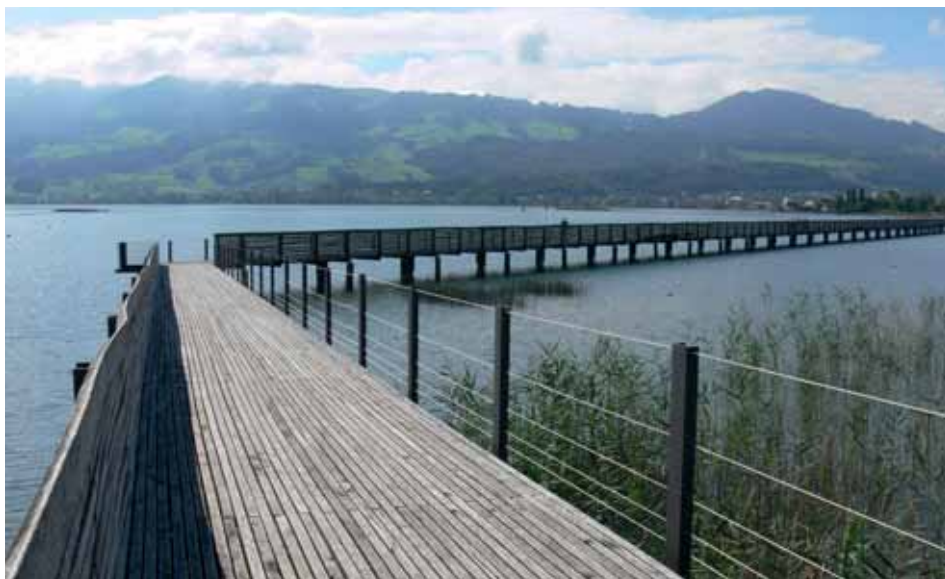
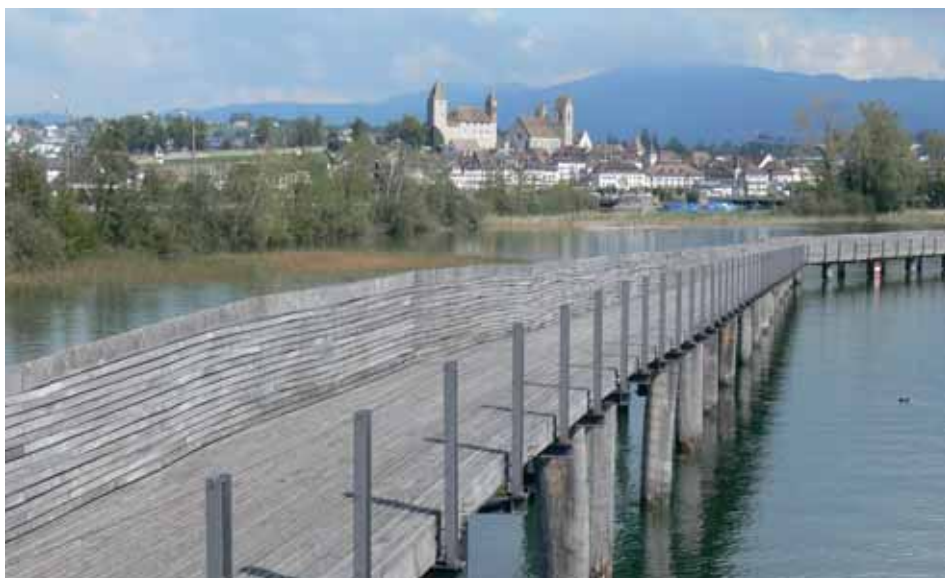
Ryc. 11. Rapperswil. Widok ogólny zrekonstruowanego mostu. Fot. G. Wilke

FIG. 11. Rapperswil. A general view of the reconstructed bridge. Photo by G. Wilke

Ryc. 12. Rapperswil. Fragment zrekonstruowanego mostu. W tle widok średniowiecznego zamku i kościoła staromiejskiego. Fot. G. Wilke

FIG. 12. Rapperswil. A part of the reconstructed bridge. In the background, the view of the medieval castle and an old town church. Photo by G. Wilke

Dwa pale w każdym jarzmie mostu wykonane są z drzewa dębowego, mechanicznie obkorowane, jeden o średnicy 45 cm, drugi w parze o średnicy 30 centymetrów. Obydwa pale wbite zostały mechanicznymi kafarami w dno jeziora na głębokość od 5 m – pale o mniejszej średnicy, do 8 m – pale o większej średnicy. Łącznie zużyto na konstrukcję nośną mostu 233 pale, tj. około 415 m³ okrągłego drewna, bez warstwy drzewa bielastego znajdującego się pod korą. Główki płasko ściętych pali zostały połączone dźwigarami z ocynkowanej stali. Dźwigary zostały jeszcze dodatkowo wzmocnione pionowymi, krótkimi podpórkami stalowymi, opartymi pionowo o grubszy pał w każdym z jarzm. Jarzma oddalone były od siebie na odległość 7,5 metra. Na stalowych dźwigarach ułożony został trakt dla pieszych, wykonany nie tradycyjnie w poprzek mostu, lecz rusztowo wzdłuż jego trasy (ryc. 12). Każdy z takich dębowych elementów o przekroju 58 x 190 mm miał długość 7,5 m i montowany był pionowo w nawierzchni traktu komunikacyjnego. Z jednej strony traktu mostowego zbudowano na całej długości mostu przedpiersie wykonane również z drewna dębowego o przekroju 58 x 58 mm, a z przeciwległej strony na stalowych słupkach oddalonych od siebie na 2,5 m przeciągnięto pięć stalowych, nierdzewnych linek, tworzących łącznie balustradę mostu (por. ryc. 11, 12).

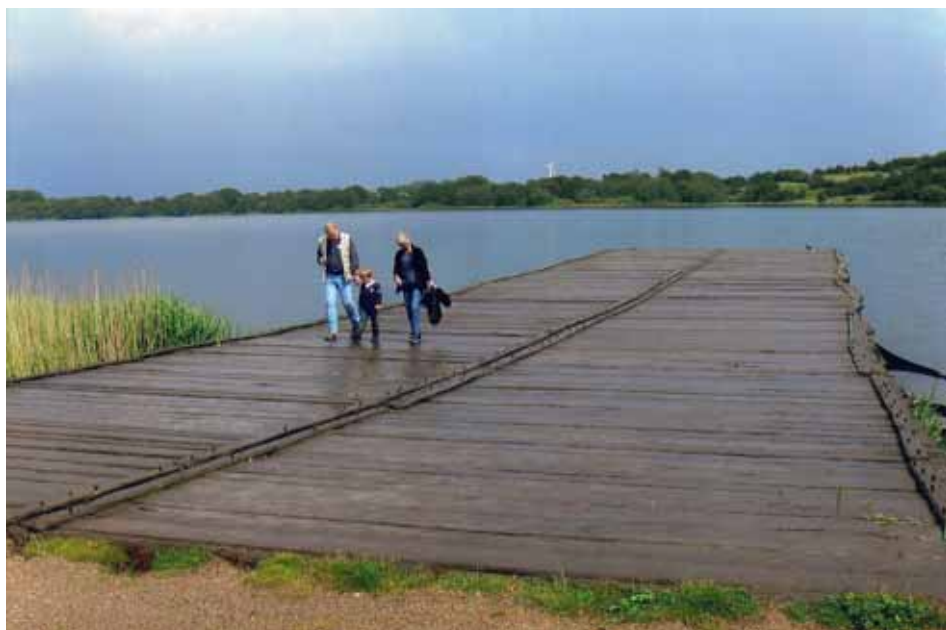
Ryc. 13. Haithabu. Widok ogólny zrekonstruowanego pomostu portowego. Fot. G. Wilke

FIG. 13. Haithabu. A general view of the reconstructed port pier. Photo by G. Wilke

Zrekonstruowany pomost załadunkowy, zlokalizowany przy wschodnim brzegu Schlei, prezentuje nam obiekt, który powstał tu w latach 885-886. Pomost ten, składający się z dwóch segmentów usytuowanych obok siebie, ma powierzchnię około 385 m², wchodząc na długości 41 m na lustro wody, przy maksymalnej

szerokości 9,7 m (ryc. 13). Jego konstrukcję nośną stanowiły pierwotnie pionowe pale dębowe, czy też bardzo często tylko ćwiartniki pni, z których pięć lub sześć egzemplarzy, ustawionych poprzecznie do dłuższej osi obiektu, budowało jak w mostach jedno jarzmo. W rekonstrukcji omawianej budowli, w miejsce pali dębowych zastosowano jednak słupy betonowe (ryc. 14). Czym spowodowana została ta zmiana? Otóż od końca XX wieku obserwowana jest w Morzu Bałtyckim coraz powszechniejsza obecność świdraka okrętowego (*Teredo navalis*), żywiącego się obok planktonu głównie drewnem znajdującym się w wodzie, stosowanym nie tylko w kadłubach statków, ale również w konstrukcjach nadbrzeży i pomostów. Ten inwazyjny gatunek małża, preferujący ciepłe wody tropikalne i mocno zasolone, został przywleczony na Morze Bałtyckie przyczepiony pod kadłubami statków oraz w ich zbiornikach balastowych. W północnych Niemczech szkody spowodowane jego niszczycielskim działaniem szacuje się już na przeszło 100 mln euro. Pale drewniane wbijane w tej chwili w dno Morza Bałtyckiego nie mają szansy przetrwania dłużej niż dwa lata. W tej sytuacji w konstrukcji nośnej pomostu w Haithabu zastosowano, jak już wspomniano, pale betonowe (ryc. 14). Już na nich, jak w pierwotnej konstrukcji, ułożone zostały w poprzek osi wzdłużnej pomostu dębowe belki oczepowe o średnicy od 40 do 50 centymetrów. Na belkach oczepowych, wzdłuż osi pomostu, spoczywały belki ryglujące za pomocą płytkich wyżłobień poszczególne jarzma. Na tych belkach mocowano już

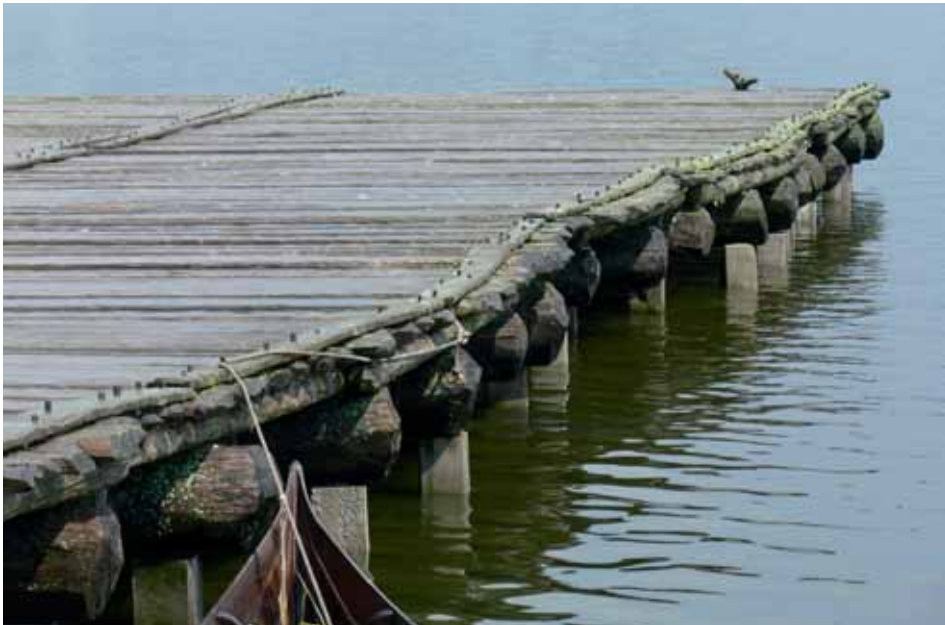
RYC. 14. Haithabu. Widok detaliczny na konstrukcję nośną pomostu portowego. Fot. G. Wilke

FIG. 14. Haithabu. A detailed view of the load bearing structure of the port pier. Photo by G. Wilke

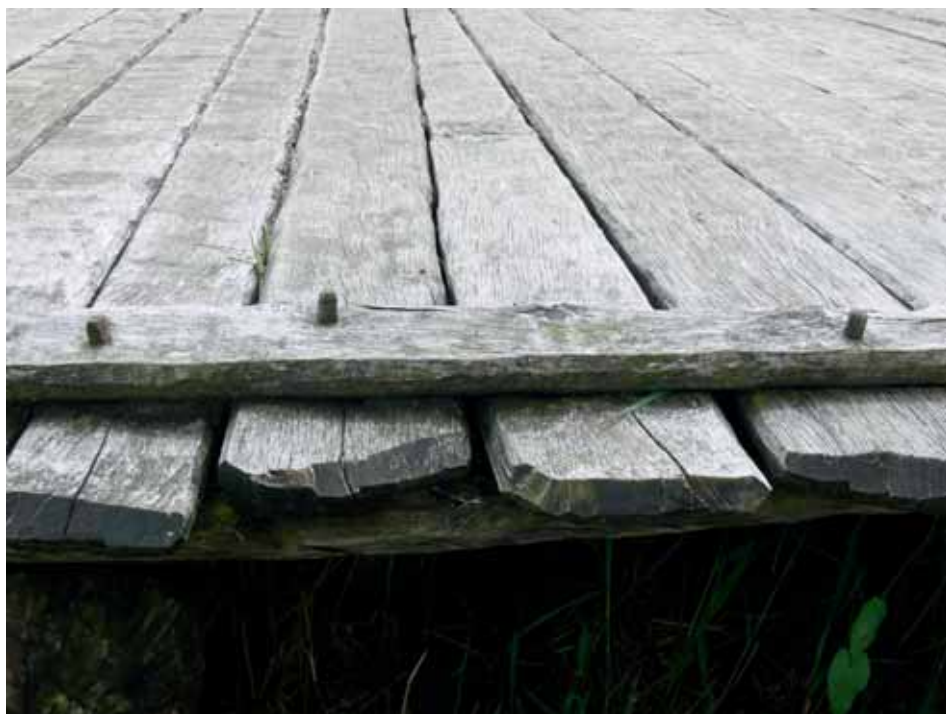
RYC. 15. Haithabu. Widok na umocowanie dranic nawierzchni pomostu portowego. Fot. G. Wilke
FIG. 15. Haithabu. A view of the fixing of the hand cleft timber on the deck of the port pier. Photo by G. Wilke

dranice nawierzchni pomostu, przymocowywane przy jego krawędziach do belek za pomocą listew z drewnianymi kołkami. Dranice te wykonano starą techniką „darcia” belek, co nadaje temu obiektowi bardziej pierwotny charakter (ryc. 15).

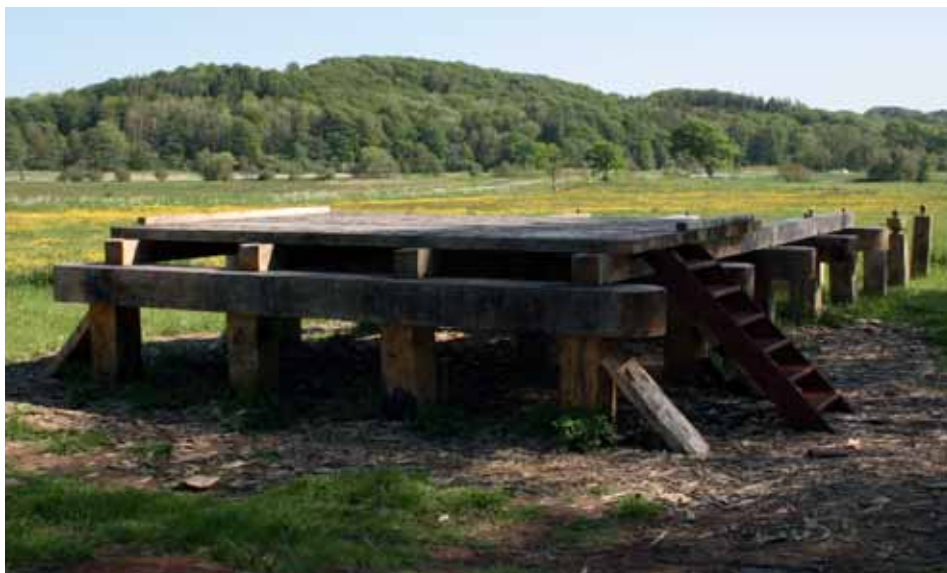
Ryc. 16. Raving Enge. Widok ogólny konstrukcji fragmentu zrekonstruowanego mostu. Przebudowa mostu maj 2012 rok. Ze zbiorów VejleMuseerne

FIG. 16. Raving Enge. A general view of the structure of the part of the reconstructed bridge. Reconstruction of the bridge, May 2012. From the collection of the Vejle Museums

Pale te o przeciętnej długości 5-6 m wystawały około 1,25-1,5 m ponad bagenne podłoże, będąc zagłębione w nim na około 3,5 do 4,5 metra. Główki tych pali połączone były belkami oczepowymi, prawdopodobnie na czop. Na belkach oczepowych, już wzdłuż osi mostu, spoczywały belki łączące poszczególne jarzma. Na tych elementach, podobnie jak na mostach słowiańskich, spoczywały dranice jezdni mostowej, przymocowywane kołkami do tych belek, wbitymi poprzez

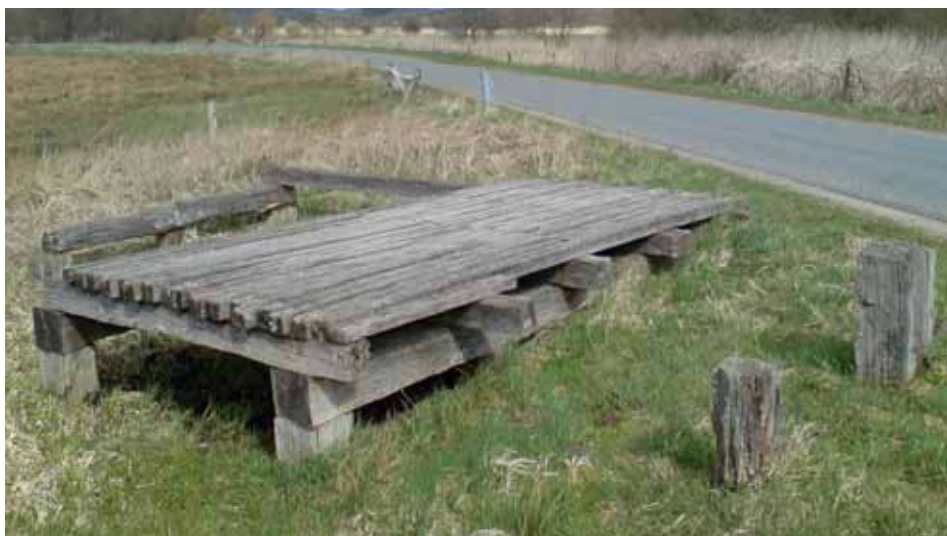
Ryc. 17. Raving Enge. Widok fragmentu jezdni zrekonstruowanego mostu (2011 rok). Ze zbiorów VejleMuseerne

FIG. 17. Raving Enge. A view of the part of the deck of the reconstructed bridge (2011). From the collection of the Vejle Museums

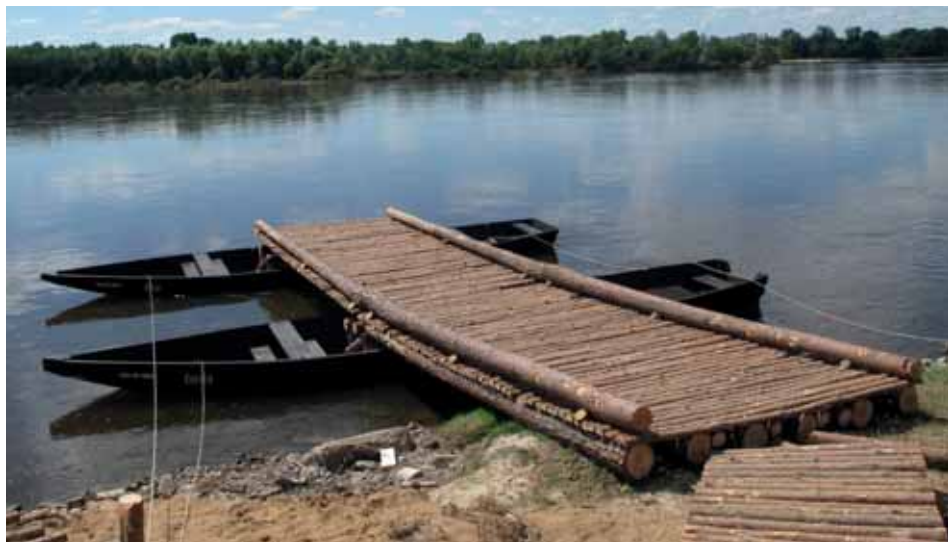
Ryc. 18. Czerwińsk nad Wisłą. Rekonstrukcja fragmentu mostu Władysława Jagiełły z 1410 roku. Fot. E. Kaniuk. Źródło: <https://archeowiesci.files.wordpress.com/2010/07/12.jpg>. Dostęp: 10.11.2020

Fig. 18. Czerwińsk by the Vistula river. Reconstruction of part of the Władysław Jagiełło bridge from 1410. Photo by E. Kaniuk. Source: <https://archeowiesci.files.wordpress.com/2010/07/12.jpg>. Access: 10.11.2020

dla przeprawy wojsk polskich – piechoty, taborów, jazdy i artylerii przez Wisłę. O moście tym pisał Długosz, „most nigdy przed tym nie widziany, na podporach z łodzi”. Dla uświetnienia obchodów 600-lecia bitwy pod Grunwaldem, w Instytucie Badawczym Dróg i Mostów w Warszawie narodził się projekt realizacji tej rekonstrukcji, a właściwie fragmentu dawnego, 500-metrowej długości mostu (pl.wikipedia.org/wiki/Most_łyzwowy_pod_Czerwińskiem). Budowa całego mostu była tu zupełnie nieracjonalna – na Wiśle, na żeglownej rzece nie mógł być bowiem postawiony niskowodny most, przecinający w poprzek tor wodny. W tej sytuacji zdecydowano się tylko na odtworzenie konstrukcji przybrzeżnego fragmentu mostu. Most wzniesiono tak jak w dawnej jego konstrukcji, na dwóch płaskodennych łodziach, na których wzdłuż osi mostu położone były dwa segmenty zbudowane z niekoronowanych legarów, na których spoczywały cieńsze belki stanowiące jezdnię mostu. Jezdnia ustabilizowana została na obu krawędziach mostu również dwoma podłużnymi legarami (ryc. 18). Pierwotnie jezdnia o szerokości około 2,4 m przykryta była faszyną z zasypką ziemi, most nie miał żadnych poręczy. Ta okazjonalna replika mostu na Wiśle pokazuje zupełnie inne uwarunkowania realizacji pełnowymiarowego mostu niż na jeziorach Niżu Europejskiego.

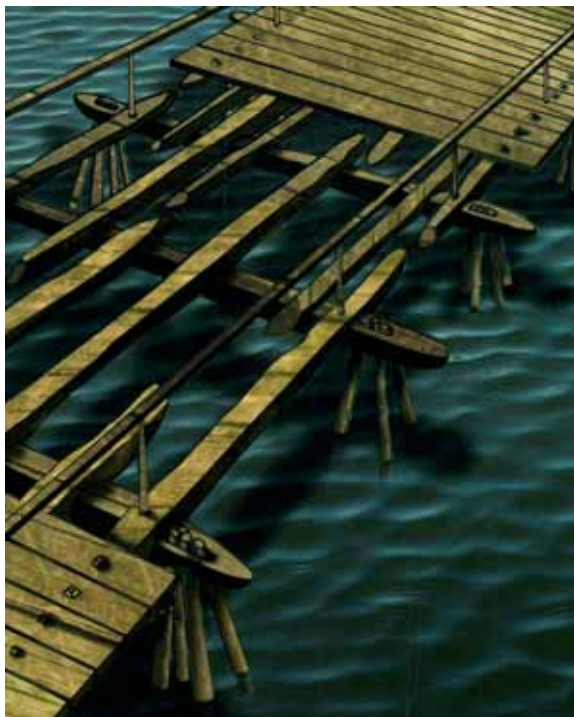
RYC. 19. Ostrów Lednicki. Graficzna rekonstrukcja fragmentu mostu tzw. „poznańskiego”. Wg G. Wilke
 FIG. 19. Ostrów Lednicki. A graphic reconstruction of part of the so called “poznański” bridge. Acc. to G. Wilke

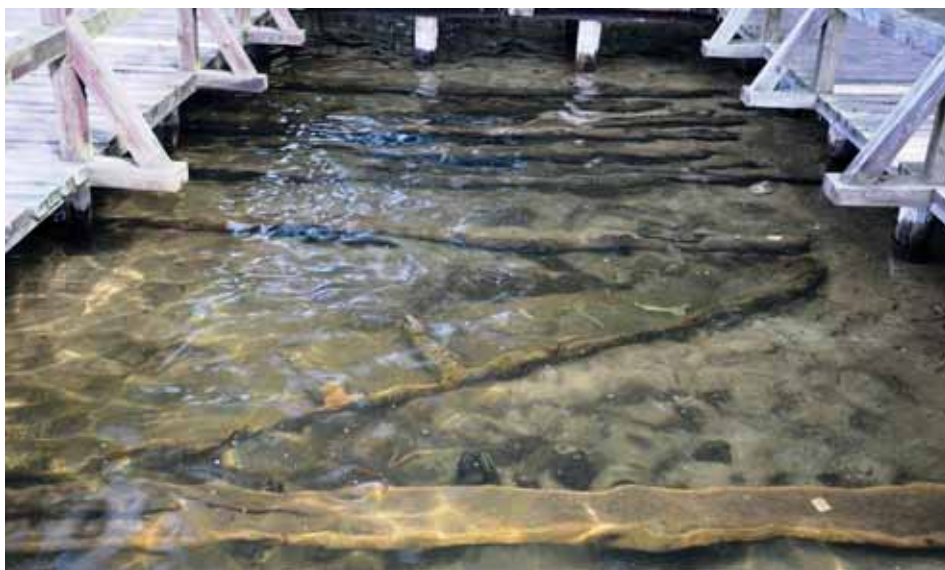
Ryc. 20. Ostrów Lednicki. Pomost widokowy w miejscu wyspowego przyczółka mostu tzw. „poznańskiego” z widocznymi elementami konstrukcji nośnej. Fot. K. Radka

FIG. 20. Ostrów Lednicki. A viewing platform in the place of the island bridge abutment of the so called “poznański” bridge with the visible elements of the load bearing structure. Photo by K. Radka

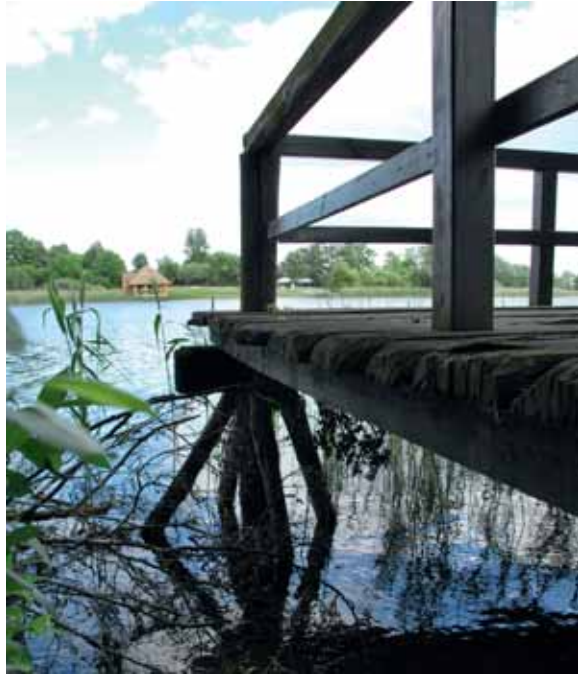
RYC. 21. Ostrów Lednicki. Wiązka palowa z fragmentu przyczółka mostu tzw. „gnieźnieńskiego”, przy wschodnim brzegu wyspy. Fot. J. Wrześniński

FIG. 21. Ostrów Lednicki. A pile bunch from the part of the so-called “gnieźnieński” bridge abutment, by the eastern shore of the island. Photo by J. Wrześniński

setki interesujących zabytków, w tym największej w Polsce kolekcji militariów, które stanowiły najmocniejszy akcent stałej wystawy archeologicznej, zatytułowanej „Ostrów Lednicki. Pod niebem średniowiecza”. Na wystawie, mieszczącej się w dawnych zabudowaniach folwarcznych, zaprezentowano również fragment pełnowymiarowego rumowiska mostu, gdzie wykorzystano elementy drewniane z przyczółka mostu gnieźnieńskiego na wyspie oraz jego modelową rekonstrukcję. Podobne rekonstrukcje mostów wraz z całym zabudowanym kompleksem wyspy znajdowały się na Ostrowie Lednickim w postaci dużej plenerowej makiety. Na wyspie pokazany jest także fragment drogi i rekonstrukcja umocnienia brzegowego w jej południowo-zachodniej części. Trudno tu też nie wspomnieć o pomoście widokowym przy zachodnim brzegu wyspy, usytuowanym przy wyspowym przyczółku (ryc. 20). Pomost ten nie stanowi jednak żadnej prezentacji dawnej konstrukcji mostowej, można jednak z niego zobaczyć tkwiące pod lustrem wody w dnie jeziora pale z konstrukcji nośnej mostu oraz pewne elementy z jego nawodnej konstrukcji, wydobywane sukcesywnie w trakcie wspomnianych prac podwodnych, w celu wykonania ich dokumentacji. Tylko przy wschodnim brzegu wyspy stanął niewielki fragment przyczółka mostowego z próbą odtworzenia jego wiązkowej konstrukcji nośnej (ryc. 21).

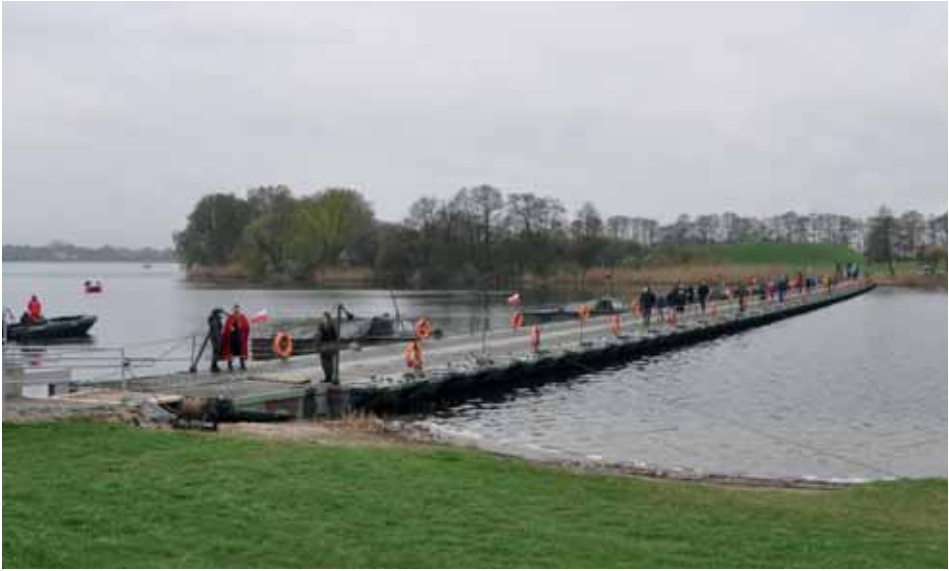
Ryc. 22. Ostrów Lednicki. Most pontonowy funkcjonujący w czasie lednickich uroczystości 1050-lecia Chrztu Polski. Fot. J. Wrzeński

Fig. 22. Ostrów Lednicki. A pontoon bridge which operated at Lednica during the celebrations of 1050 years of the Baptism of Poland. Photo by J. Wrzeński

Różnego typu prezentacje mostu nie mogą jednak zastąpić pełnowymiarowej rekonstrukcji przynajmniej jednego z badanych tu mostów. Niewielka odległość wyspy od wschodniego brzegu jeziora, około 200 m, gdzie dla komunikacji zwiedzających kursuje jako wahadło prom, może stanowić pewien argument za rekonstrukcją w tej właśnie partii wyspy mostu tzw. „gnieźnieńskiego”. Most ten poza jego rekonstrukcją, zlokalizowaną w bezpośrednim rejonie reliktywów znajdujących się w toni jeziora, stanowiłby też główny trakt komunikacyjny dla zwiedzających Ostrów Lednicki. Celowość tej inwestycji potwierdzają lokalizowane już kilka razy w tym rejonie mosty pontonowe, pomyślane jednak tylko jako krótkotrwałe inwestycje, związane z różnymi dużymi uroczystościami na wyspie jeziornej. Jedyne funkcjonujący tutaj prom nie byłyby w stanie przewieźć setek uczestników tych uroczystości, jak to miało miejsce podczas jubileuszu 1050-lecia Chrztu Polski (ryc. 22).
